2008 年岩手・宮城内陸地震に関する橋梁被害調査（暫定版）

秋山充良（東北大学大学院土木工学専攻）

6 月 16 日・17 日に、国道 342 号線に架かる次の橋梁の被害調査を行った。

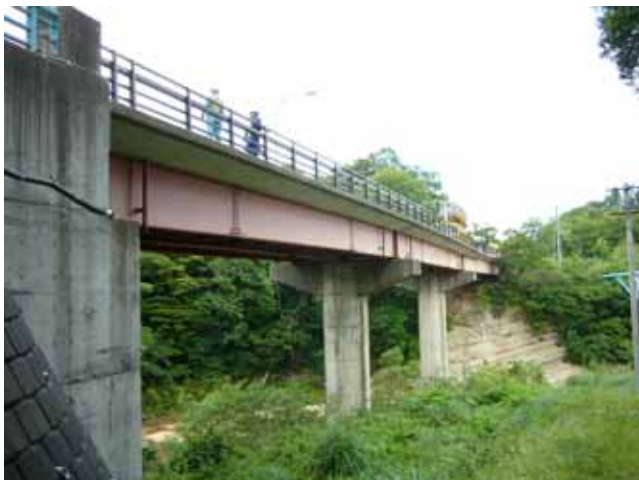
丹寿橋全景
6月17日 片側通行として供用されている。
中間RC橋脚に地震による損傷は認められない。

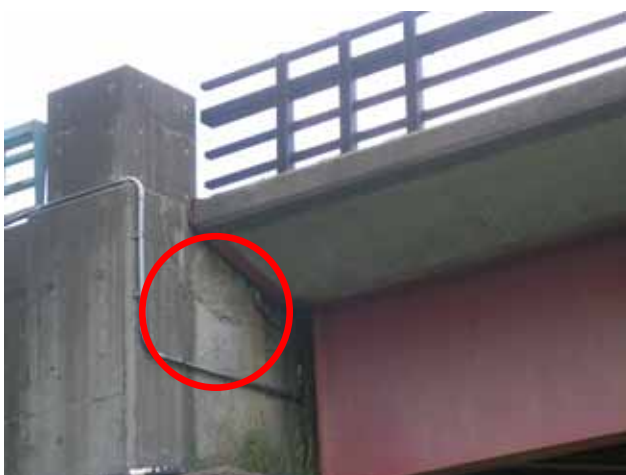
秋田側橋台
赤丸部にひび割れが認められるが、地震による
ものかは不明。
なお、秋田側橋台背面部に若干の段差がある。

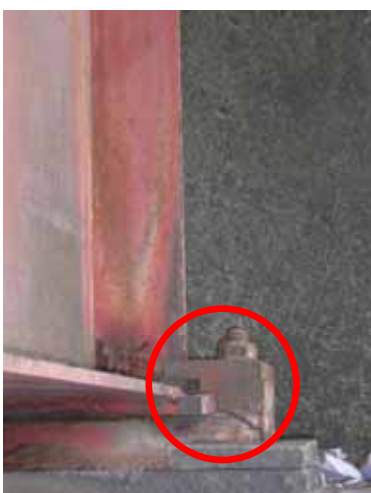
一関側橋台の支承部
赤丸部に支承の割れが認められる。

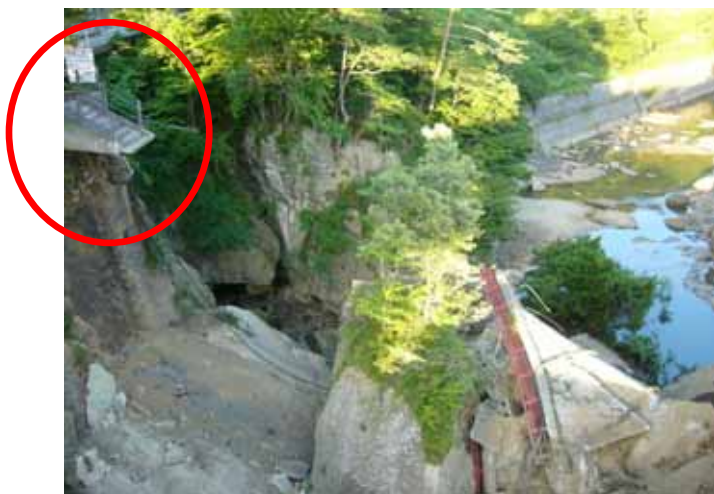
6月16日夕方撮影
歩道橋へのアクセス部(赤丸部)を残し、橋本体は落橋。

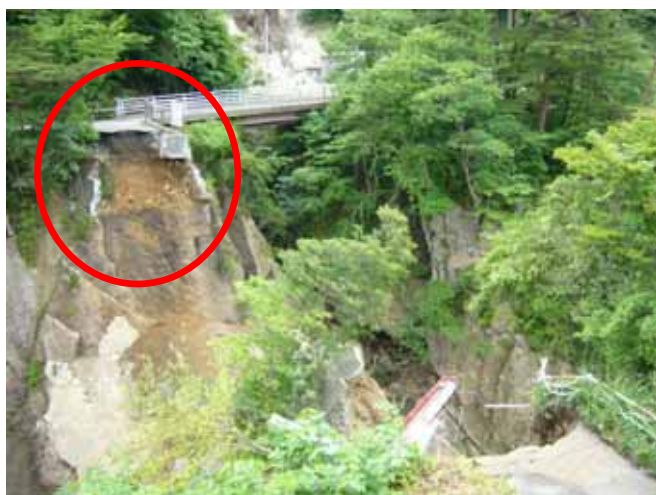
6月17日朝撮影
前日にはあった歩道橋アクセス部(赤丸部)も落ちている。6月16日23時過ぎの余震(一関で震度4)による崩落か？

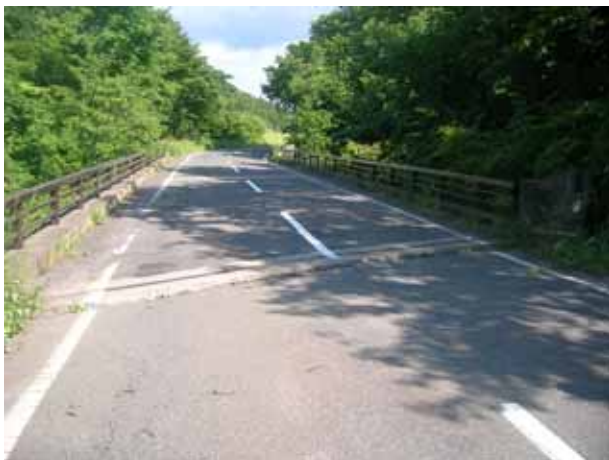
荒沢橋全景
橋台背面部に 5cm 程度の段差が生じているが、
それ以外の損傷は認められなかった。

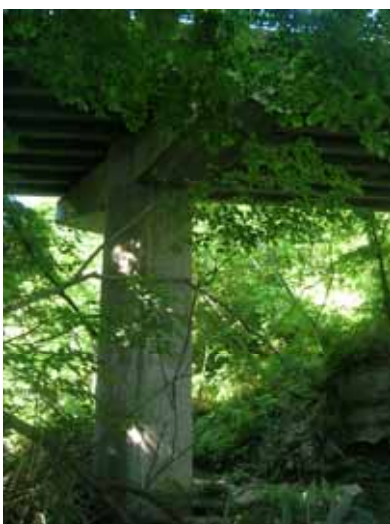
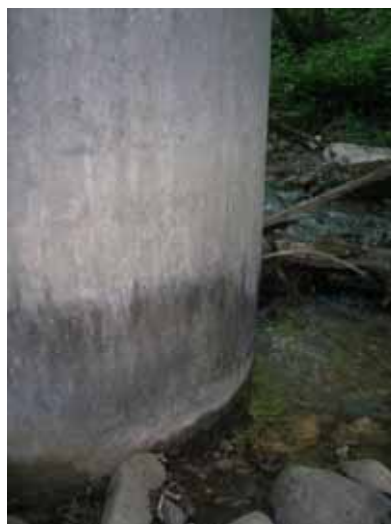
中間 RC 橋脚
右側写真は橋脚基部の拡大写真。
ひび割れ等 地震による損傷は認められない。

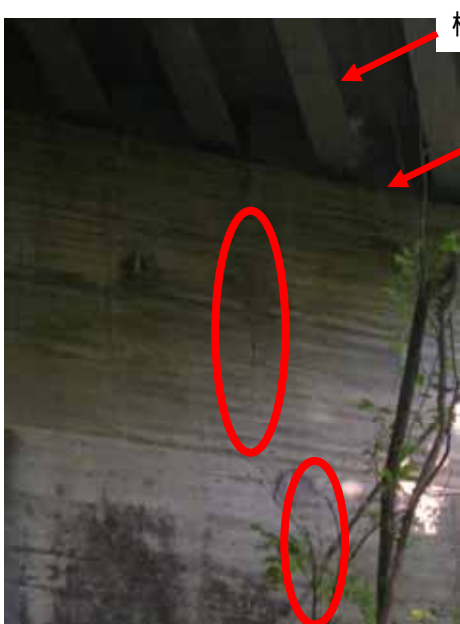
一関側橋台
地震によるものかは不明であるが、橋台中央部に部材軸方向に沿ったひび割れ (写真赤丸部) が認められる。

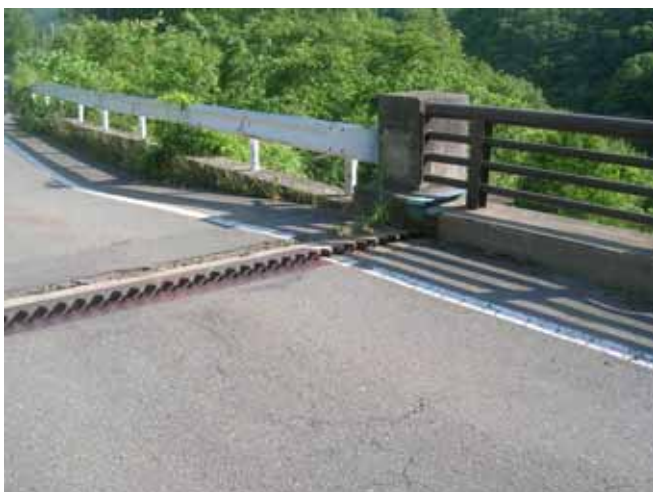
一関側橋台
橋台部伸縮装置に上下方向のずれが生じている。

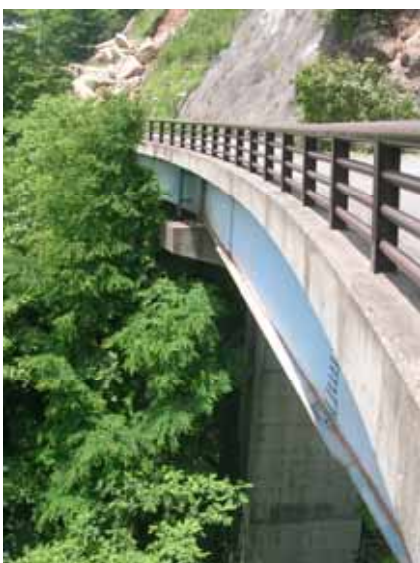
中間 RC 橋脚
柱基部を見ることができないが、遠方からの外観
観察では、損傷は認められない。

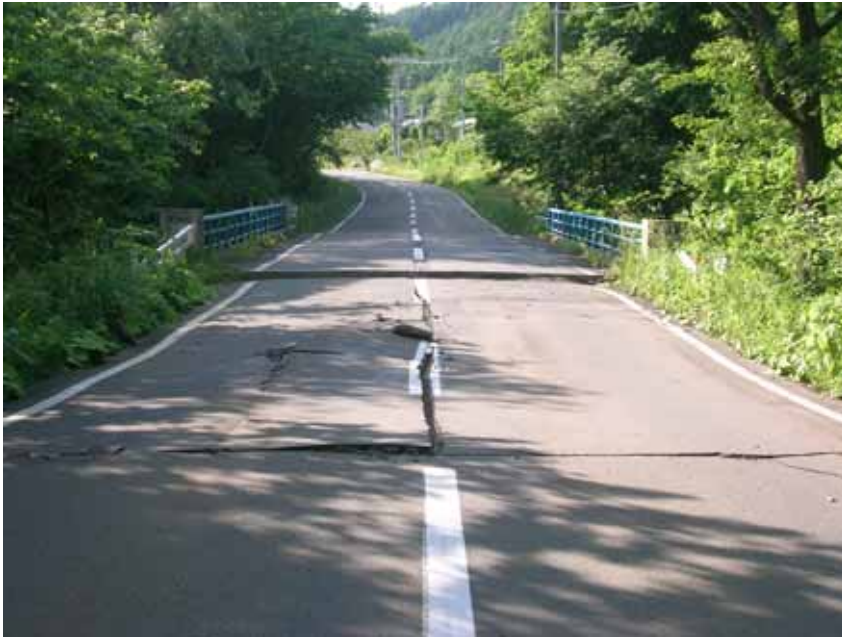
杉の沢橋全景
橋台背面部に 15cm 程度の段差が生じている .

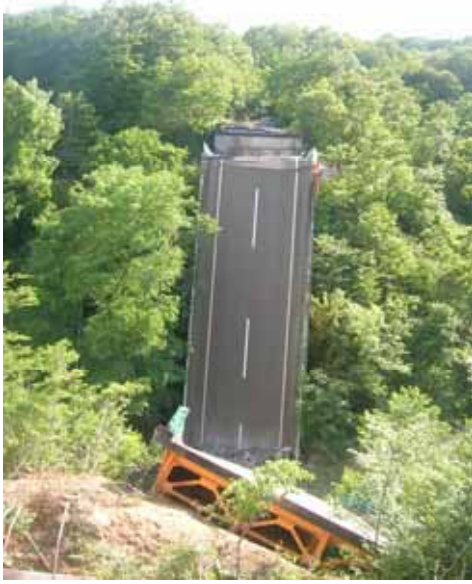
写真1
奥に見えているのがA1橋台。

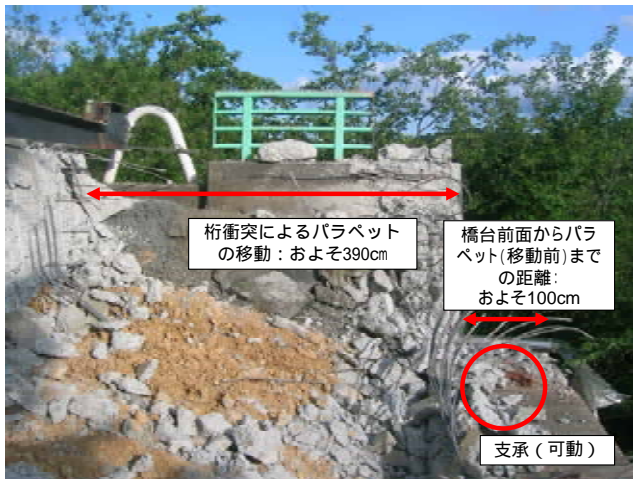
今回の岩手・宮城内陸地震で最も大きな被害を受けたまつるべ大橋の落橋状況を示す。まつるべ大橋は、橋長 94m（支間割：27m + 40m + 27m）の 3 径間連続鋼桁橋である。1978 年架設であることから、地震時保有耐力法による耐震設計が導入される以前の規準に準拠していることになる。ただし、今回の落橋は、橋梁自体が地震力を受けたことによるものではないと思われる。調査した第一印象としては、落橋過程は、(1)A1 橋台の背面地盤が一関側に大きく滑る（写真 4 参照） (2)A1 橋台が桁を押し出し、桁と A2 橋台が衝突（A2 橋台パラペットを破壊し、一関側に移動（写真 2・3 参照））。このとき、A1 橋台から桁が落下（写真 6 参照） (3)桁移動の過程で P2 橋脚が損傷（写真 11） (4)A2 橋台に衝突していた桁が秋田側に引き戻され、A2 橋台から落下し（写真 10 参照）、そのまま桁は谷底に落ちる（落橋）、の流れを経たと推測される。

写真2
A2橋台パラベットの移動状況

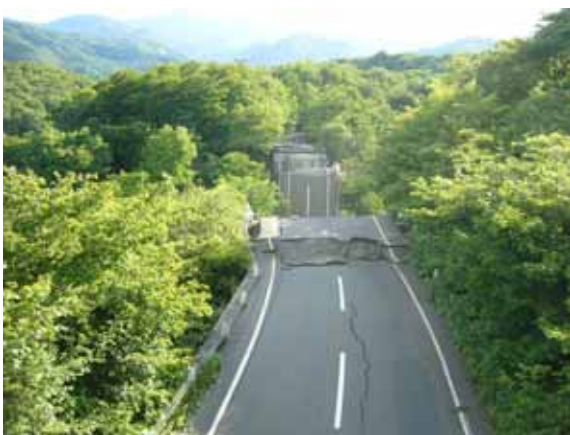
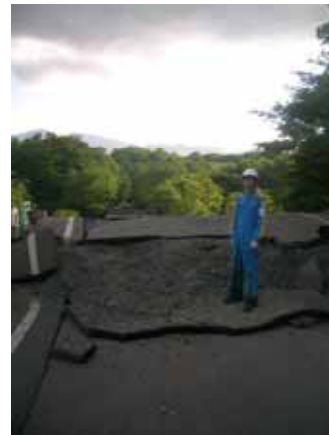
写真3 (左写真：道路の隆起状況，右写真：左写真の道路隆起部の拡大)。
A2橋台背面の道路の隆起。桁がA2橋台に衝突し，一関側に押し込む過程で隆起したと思われる。

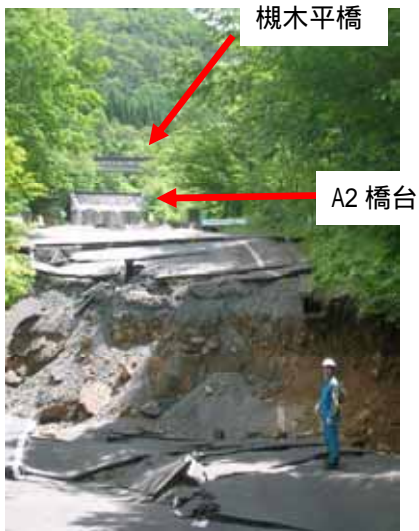
写真 4
A1 橋台背面の地盤滑りの状況 .

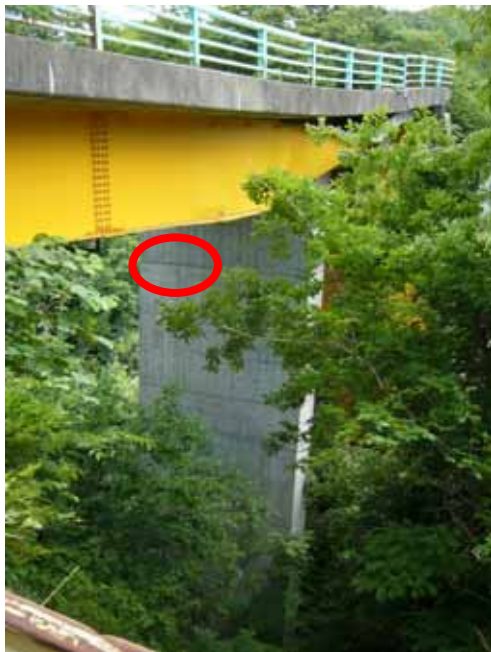
写真 5
P1 橋脚 . 打継目付近 (赤丸部) にひび割れが確認できる

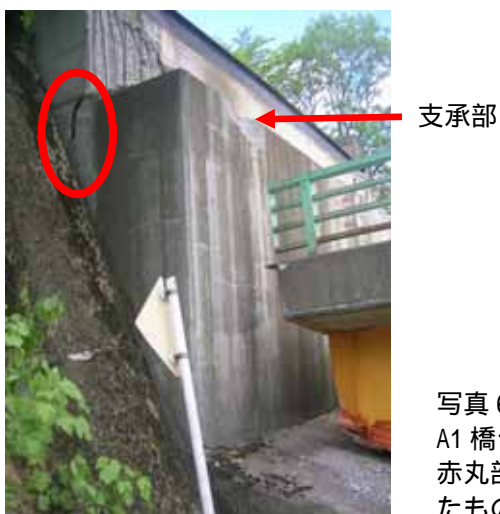
写真 6
A1 橋台 . 桁は落下し , 旧道上にある . 赤丸部に , 大きなひび割れが認められる . 桁落下の際に生じたものと思われる .

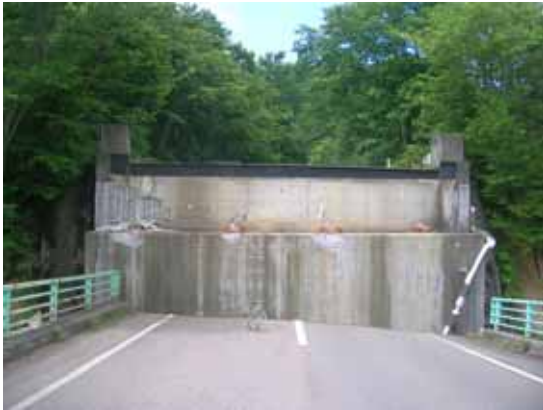
写真7
A1 橋台 . 落橋防止装置は確認されない .

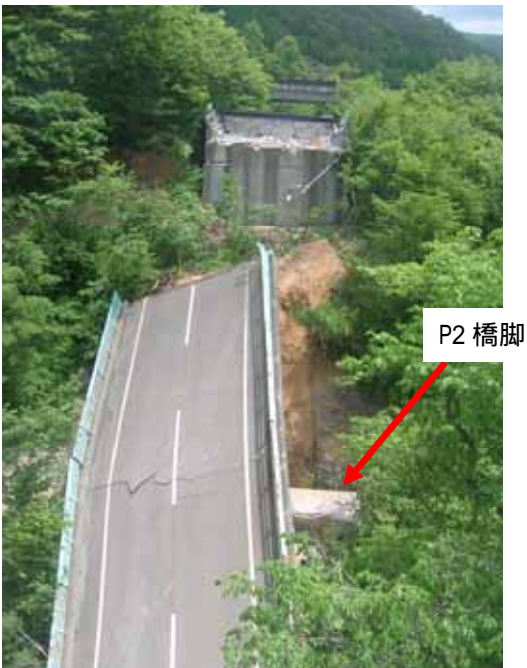
写真8
秋田側から見た落橋状況 . P1 橋脚上から撮影 .

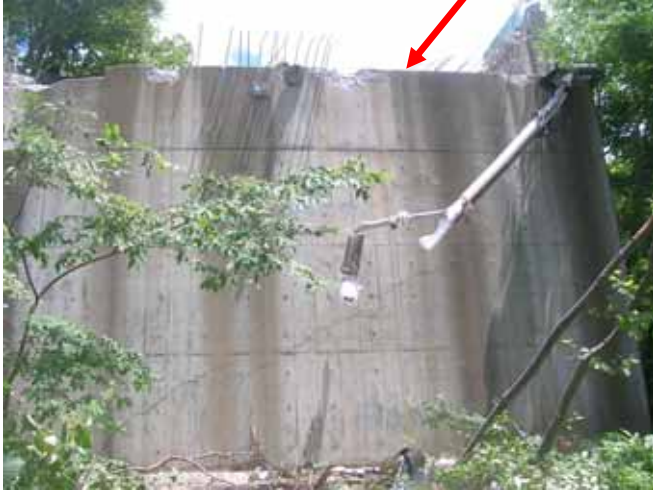
写真 10

A2 橋台．桁が谷底に落ちる際、橋軸直角方向山側（写真左方向）に移動している．その際、橋台に橋軸直角方向のせん断力が作用し、写真にあるせん断ひび割れが生じた可能性有り．

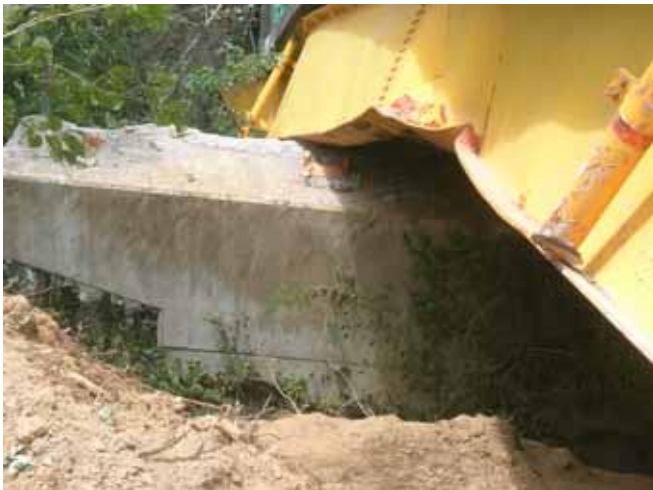
写真 11

P2 橋脚の梁部．今回の調査では、P2 橋脚下端部の損傷状況を確認することはできなかった．

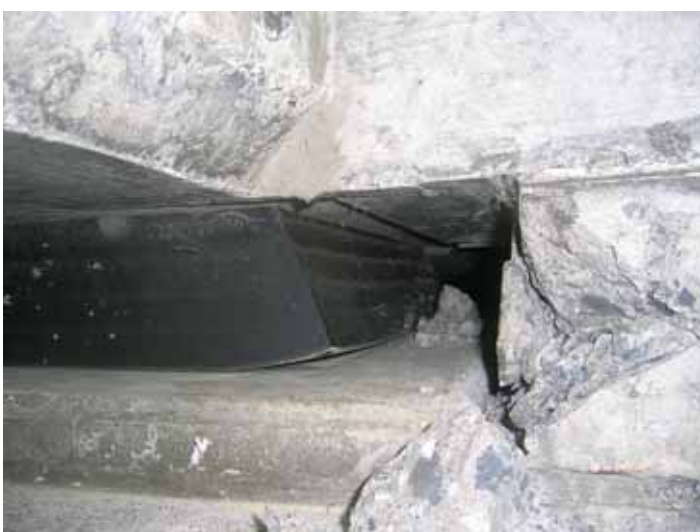
ゴム支承
支承に変形が確認される。また、
支承部周辺にコンクリートの欠け
落ちが見られる。
