## 2011年東北地方太平洋沖地震 —地震被害調査速報—

報告者 源栄正人（東北大学）

3月11日(金)予備調査

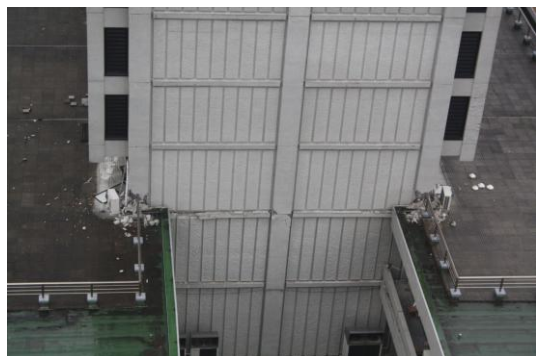
写真 1, 2 に東側妻壁の状況を示す。東西の妻壁（連層耐震壁）の曲げ振動による軸力により柱脚部大破し（写真 3）、非充腹型鉄骨鉄筋コンクリート造建物の鉄骨が抜け出し座屈、主筋の破断・座屈している状況。柱脚部の破壊の後、ロッキング振動した様子が伺える。大破した柱脚の露出した鉄筋の状況を見ると、今回の地震による破断と、すでに錆びついた破断鉄筋が確認された。当該建物のアキレス腱を切られた状態。

写真 1 人間・環境系研究棟の妻壁  
（総合研究棟屋上から撮影）

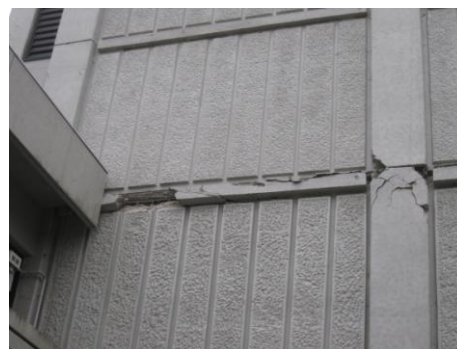
写真 2 人間・環境系研究棟の 3 階部分の  
妻壁（地上より撮影）

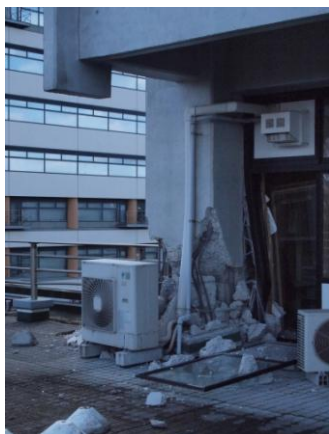
写真 3 東妻壁の北側外柱の被害状況

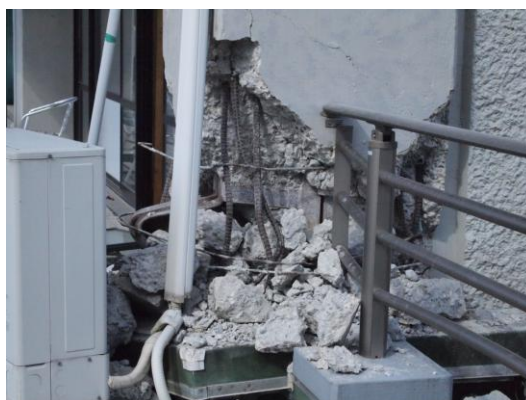
写真 4 東側妻壁南側の外柱の被害状況

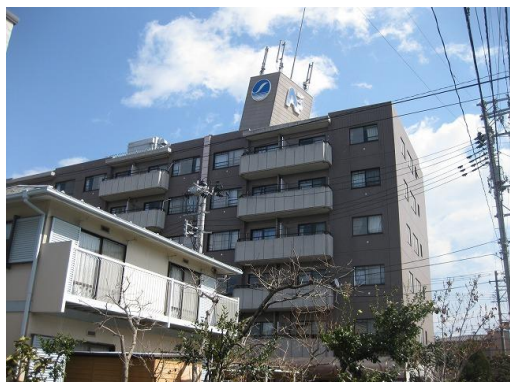
若林区区役所災害対策本部で被害状況確認、若林区成田町でペントハウスが傾斜した RC 造 6 階建てマンションが見られた（写真 5）。建物には被害なし。ペントハウスの被害は東北大学の工学研究科電気系研究棟 1 号館でも発生しており、エレベータ設備被害に結びついている。

写真5 ペントハウスの被害（若林区成田町）

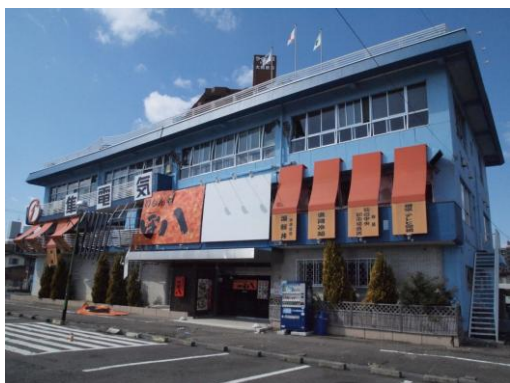
大和町 5 丁目で RC 造 3 階建て（隼電気）が 2 階部分崩壊（写真 6、写真 7）。ねじれ振動の影響が考えられる。

写真6 大和町5丁目の3階建てRC造の2階部分の崩壊

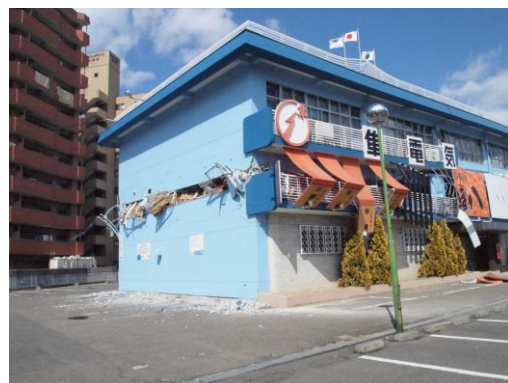
写真7 2階部分の倒壊

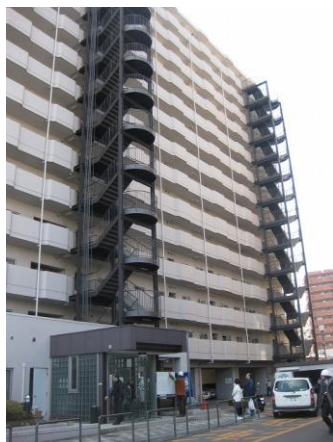
仙台市大和町 5 丁目の 1981 年分譲の RC 造 14 階建てのマンションの廊下側構面の非構造壁に X クラック、2 階～9 階まで、1F ピロティと 13～14F は被害なし（写真 8）。非構造壁の構面とドア面にオフセットがあり、すべてのドアの開閉に支障なし。

写真8 若林区大和町5丁目の14階建てマンションとその非構造壁被害

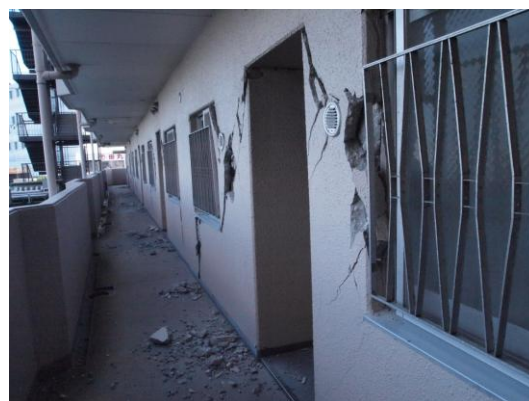
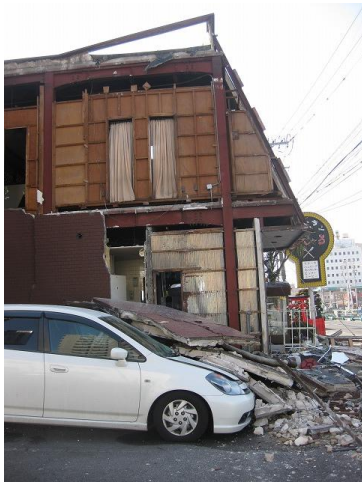
また、新寺広路沿いの大和町5丁目に、鉄骨造2階建の外壁落下（写真9）、屋根材の落下（写真10）。躯体と仕上げ材の取り付け部に問題。

写真 9 2階建鉄骨造の外壁の落下  
(大和町 5 丁目)

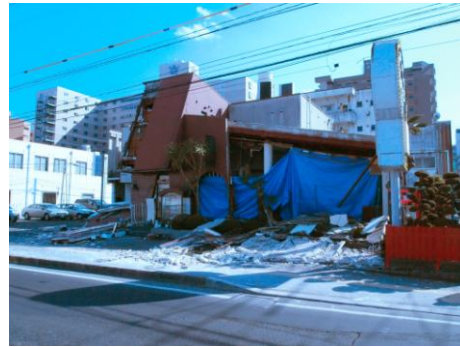
写真 1 0 2階建鉄骨造の屋根材の落下  
(大和町 5 丁目)

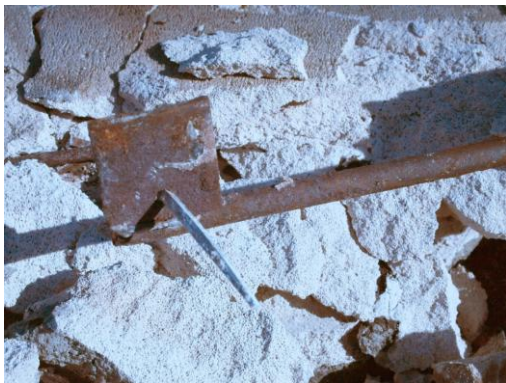
写真 1 1 落下した A L C 版外壁の取りつけ

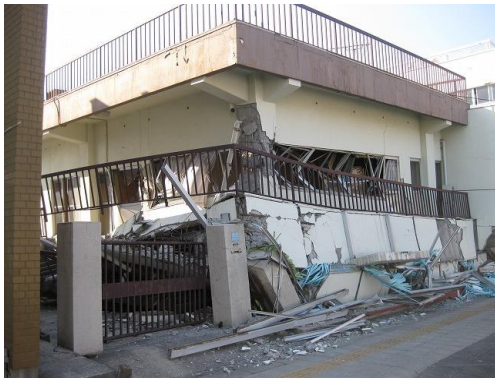
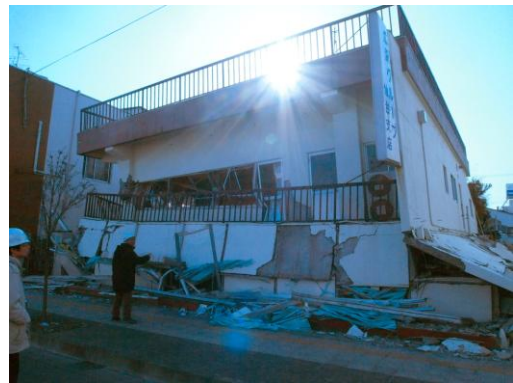
写真12は、若林区卸町2丁目RC造2階建ての建物の1階部分の崩壊の様子である。壁構造の1階にRCラーメン造の2階が載っている模様。1階壁弱軸方向に層崩壊し、2階隅柱もせん断破壊。

写真 1 2 若林区卸町 2 丁目の RC 造 2 階建て建物の崩壊

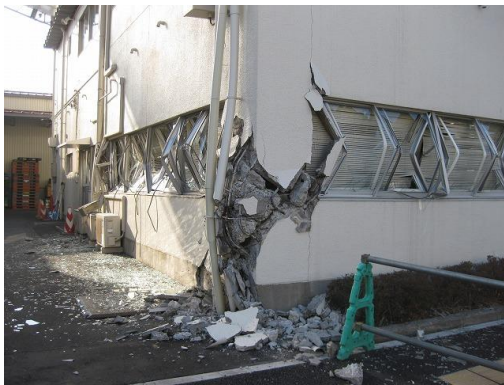
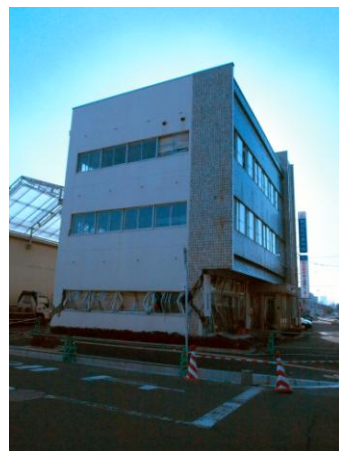
写真13は、若林区卸町3丁目RC造3階建て建物の一階部分倒壊状況である。主筋φ19補強筋φ9@250程度、コア部は軽微な被害であるが、建物がねじれて柱がせん断破壊している。

写真 1 3 若林区卸町 3 丁目の RC 造 3 階建ての崩壊

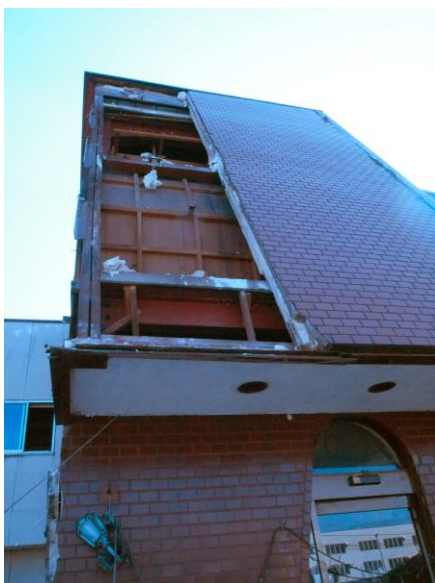
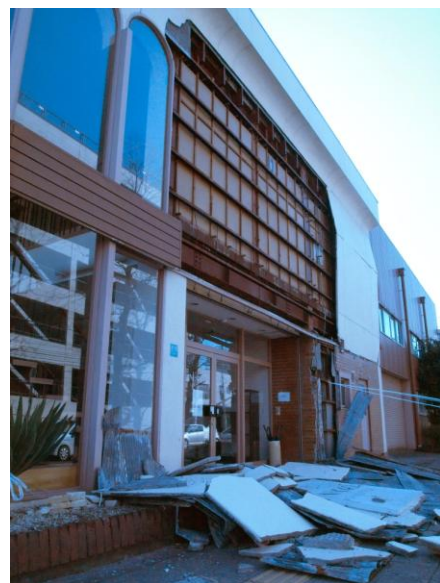
その他、卸町では外壁等の落下建物多数あり（写真 1 4）。また、ブロック塀の転倒被害も数多くみられる（写真 1 5）。

写真 1 4 若林区卸町の鉄骨造建物の外壁の落下

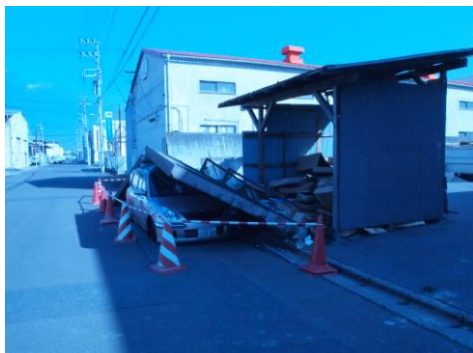
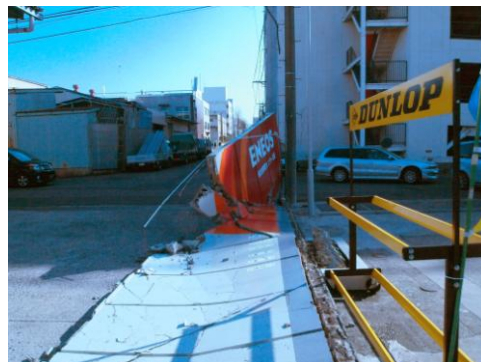
写真 1 5 若林区卸町のブロック塀の転倒被害

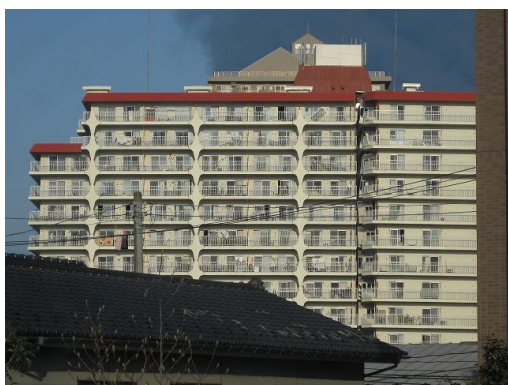
写真 1 6 宮城野区高砂のサニーハイツ

1978年の宮城県沖地震の際に被害を受けたRC造14階建て杭基礎のマンションである。2棟あり、45号直交方向の建物は、非構造壁のせん断亀裂は大きいものの構造躯体は目立った損傷は見られない。この建物に傾斜は見られないが、45号線側の棟が比較的上部構造の被害程度は小さいものの短辺方向に傾斜している（3月12日に確認）、妻方向は雑壁せん断ひび割れ、梁間方向ロッキングで傾斜、14Fで400mm程度の目視による残留変位（南北）、1Fスラブも傾斜し杭に被害ありの模様。住民に後日要調査であることを伝えた。住民が自主的にE x p J部の間隔を測定しており、傾斜が大きくなっているとのこと（3月15日）。杭の損傷が懸念される。

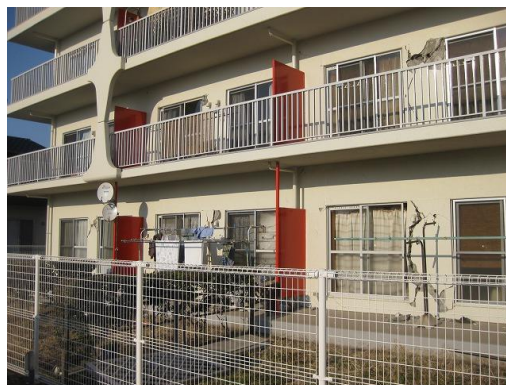
写真 1 7 非構造壁のせん断破壊

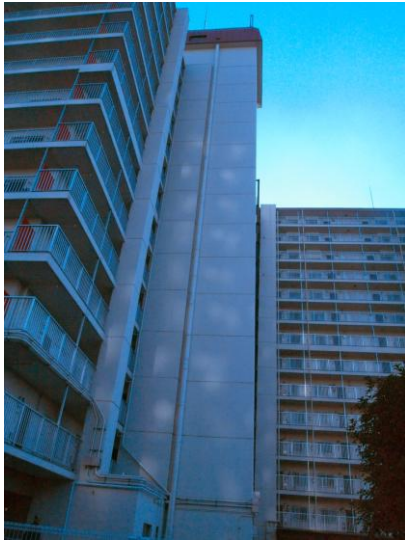
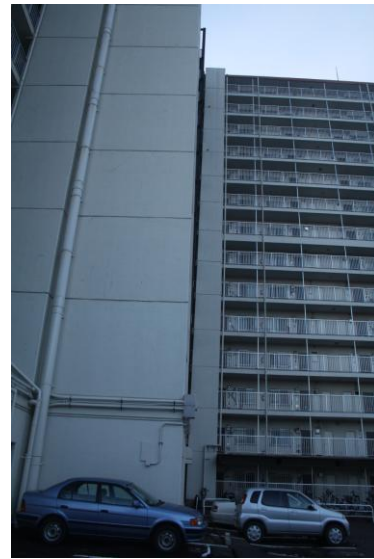
写真１８ ２棟のE x p J 部を真横から撮影（３月１２日（左）と３月１６日（右））

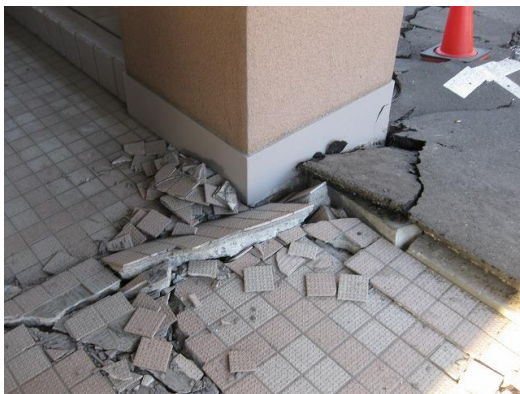
写真１９ 柱脚部周辺の状況

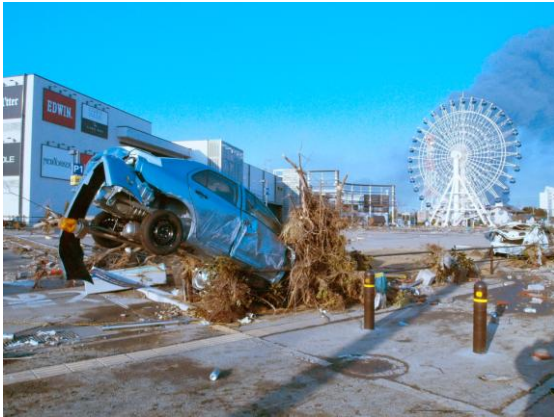
ショッピングモール・三井アウトレットでは津波により外部で 1m 程度浸水している。駐車場には津波により流された自家用車が無残な姿で散在していた。店舗内部までの海水の浸入はほとんど無い。建物の振動被害は見られない。

写真２０ 津波により被害を受けた三井アウトレット駐車場

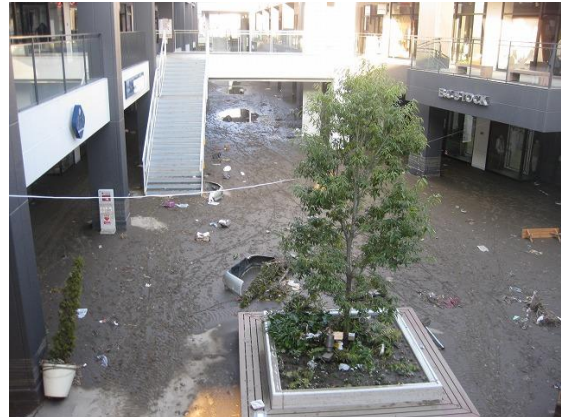
写真２１ 津波により被害を受けた三井アウトレット（２階デッキ）

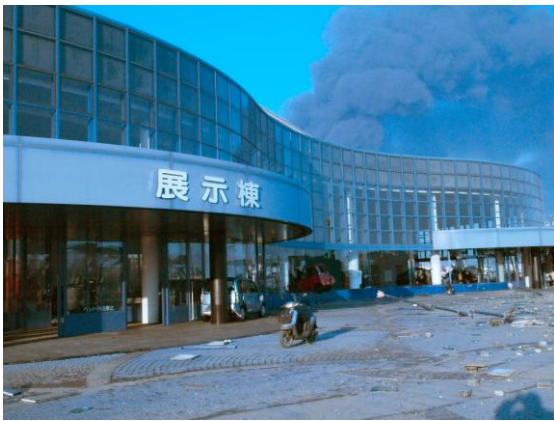
夢メッセ宮城では車が流されて建物に進入し、ガラスを破損している。建物も地震被害は確認されなかった。

写真２２ 津波により被害を受けた夢メッセ

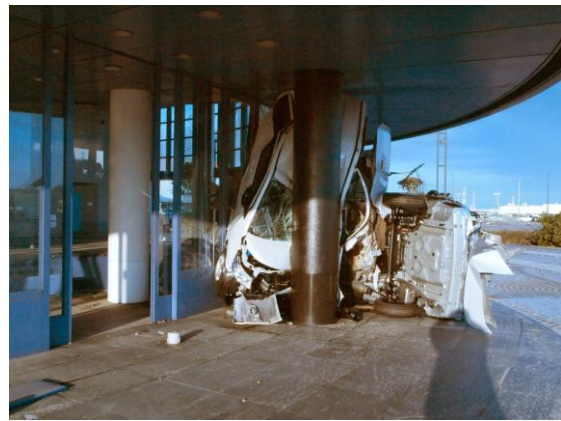
写真２３ 津波により流された自家用車が展示場に侵入

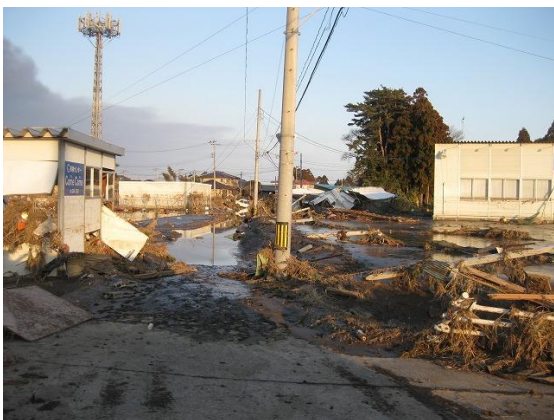
蒲生方面に向かう住宅地は津波被害が甚大で進入できない（写真２４）。

写真２４ 津波被害を受けた宮城野区蒲生付近の様子)

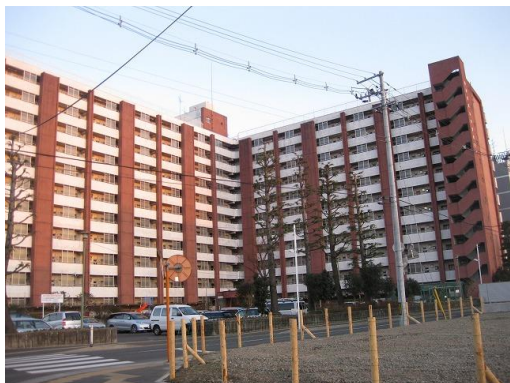
写真 2 5 仙台市太白区長町の郡山市営住宅

1978年に杭基礎の損傷により傾斜した建物（RC造11F建て）の方は今回、無被害と判断できる。直交する建物（RC造11F建て）も短辺方向に大きくロッキング振動した形跡があり、地盤に建物に沿った亀裂がみらるが、E P Jでは残留変形はほとんど見られず、傾斜は認められない。杭の状況は損傷があったとしても軽微であると思われる。

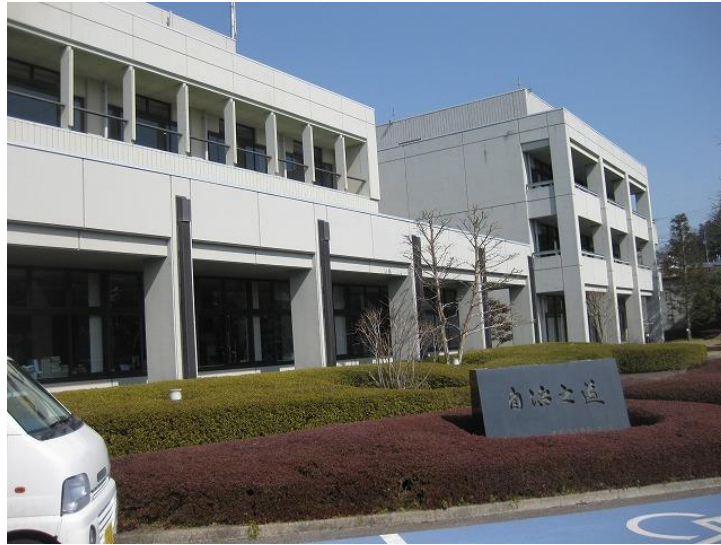
写真 1 大衡村役場外観

大衡村役場は震度 6 強（自治体震度計）の地震が観測された。役場建物は鉄筋コンクリート造 2 階建ての建物であるが、大きなひび割れは見られなかった。また、大衡村内で、建物の全壊等、大きな被害は報告されていないとの情報を得た。

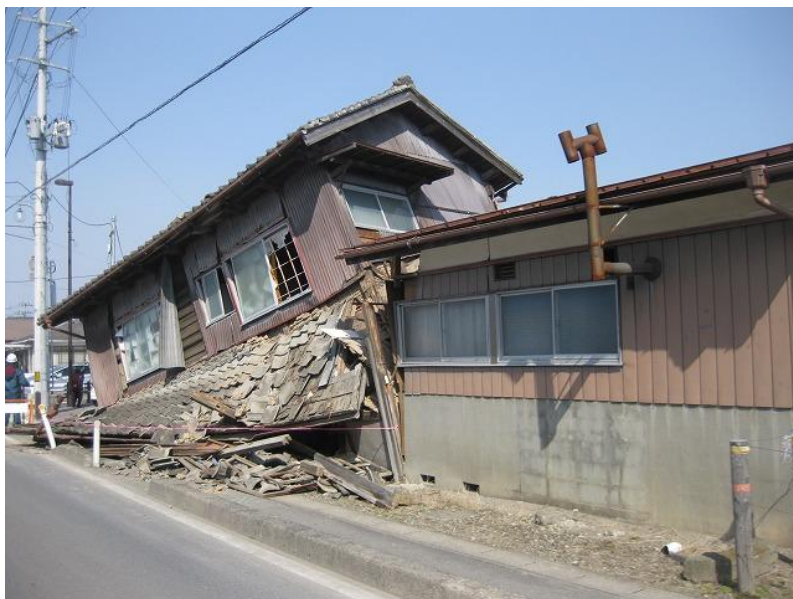
木造一般住宅の 1 層が崩壊している住宅が複数数棟散見され、非常に大きな被害が見られた。また、倒壊を免れた建物以外でも、店舗併用住宅の外壁の剥落等、大きな被害が見られた。

写真 2 2 階建て木造住宅の倒壊

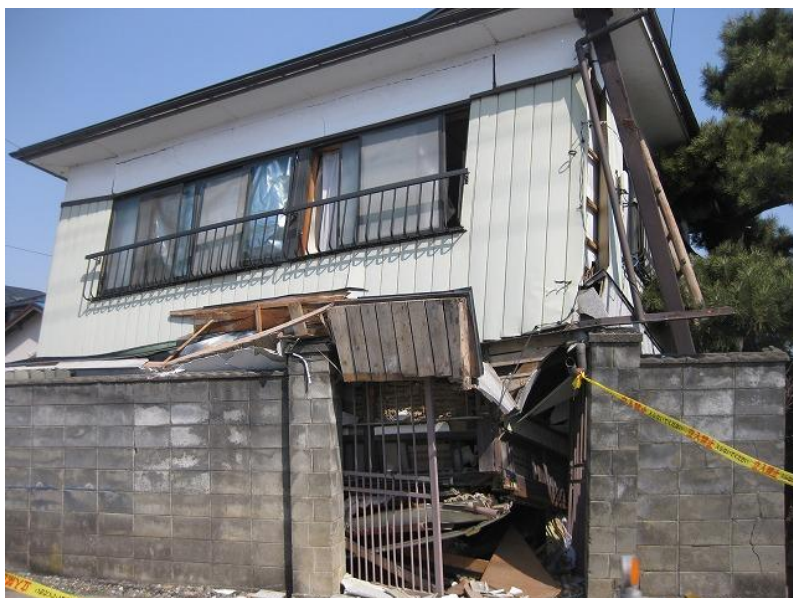
写真 3 2 階建て木造住宅の倒壊

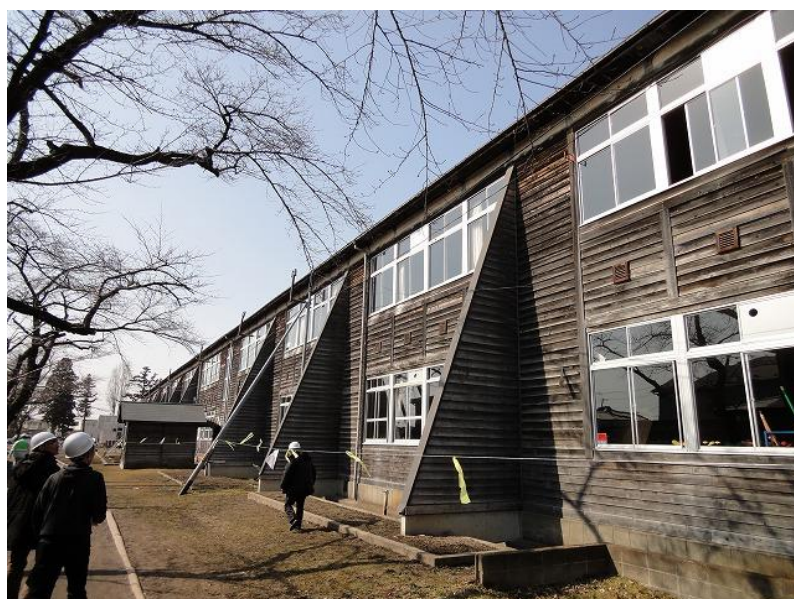
大崎市役所周辺は、大崎市古川三日町、七日町などで、古い店舗併用住宅や土蔵などの建物が複数、全壊以上と思われる被害を受けた。また、大崎市役所に隣接する古川第一小学校は、木造 2 階建ての校舎が倒壊の恐れありとして、使用が禁止されていた。尚、大崎市古川三日町の震度計では震度 6 強が観測された。

写真 5 大崎市立古川第一小学校（木造 2 階建て）

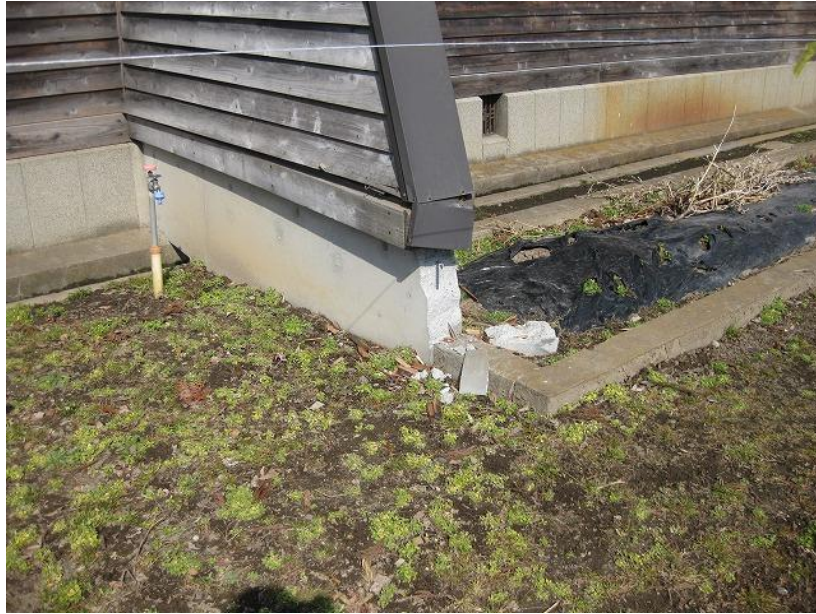
写真 6 大崎市立古川第一小学校（木造 2 階建て）

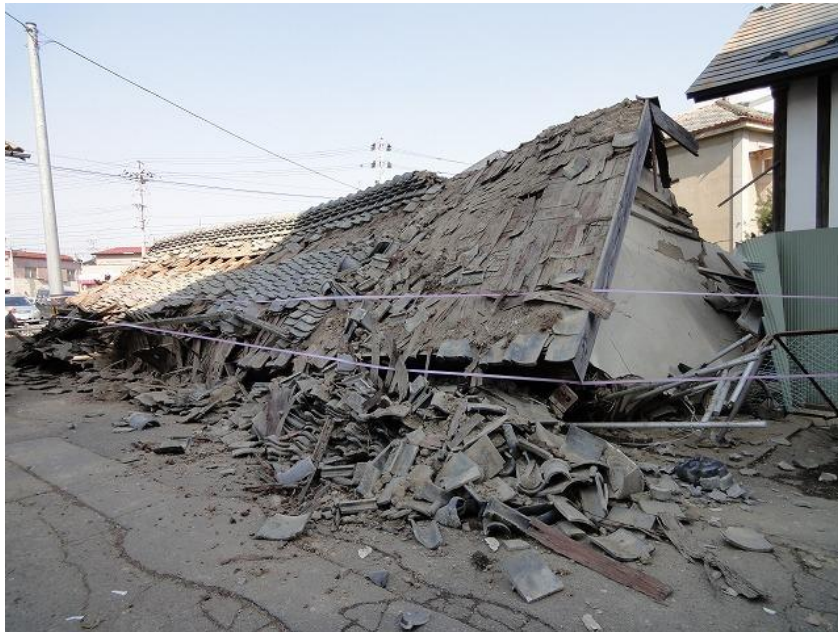
写真 7 土蔵の崩壊（大崎市役所隣）

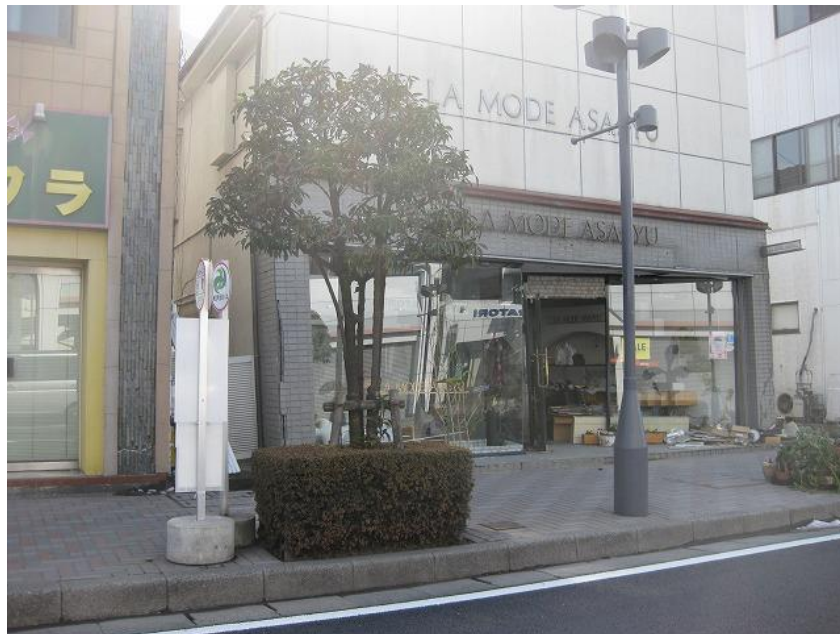
写真 8 2階建て木造店舗併用住宅の傾斜

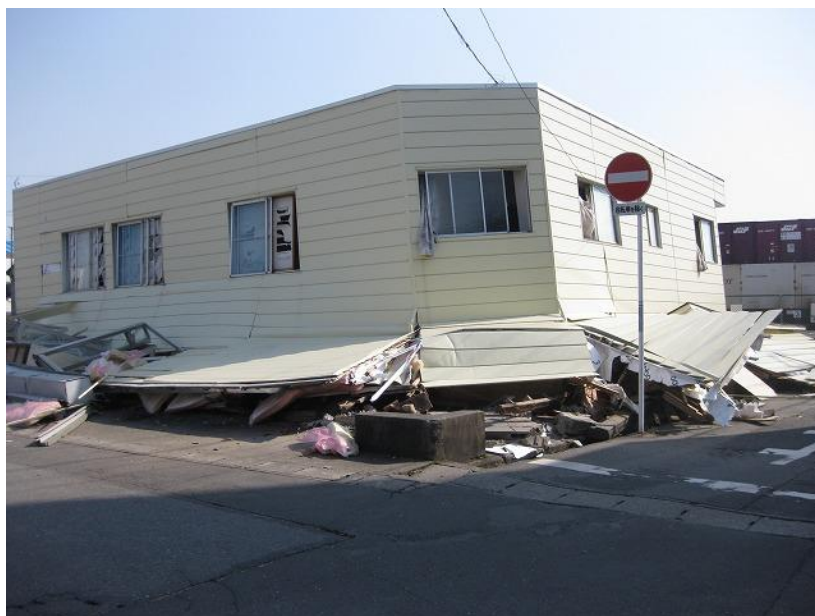
写真 9 2階建て木造店舗併用住宅の倒壊

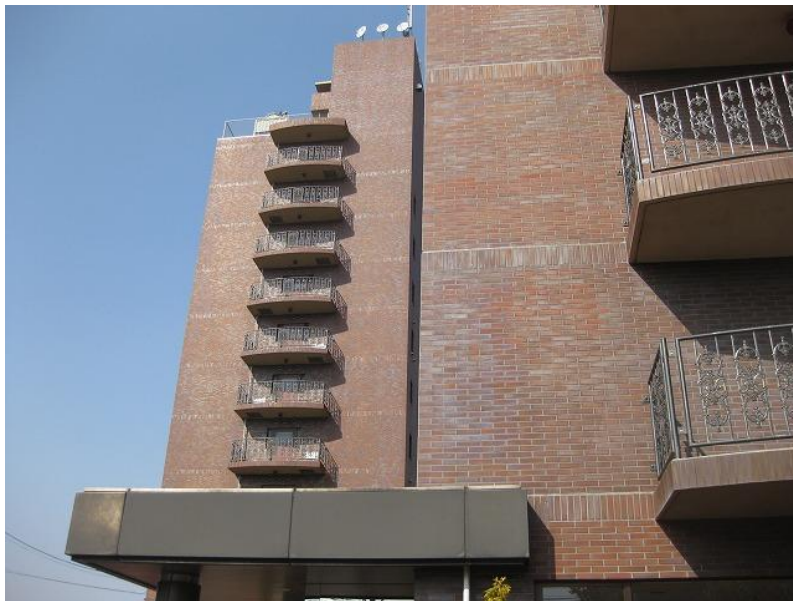
また、古川駅前に位置するホテルは上部構造の損傷は見られないが、地盤変状の影響と思われる建物の傾斜が見られた。

写真 10 11 階建て RC ホテルの傾斜（手前の建物）

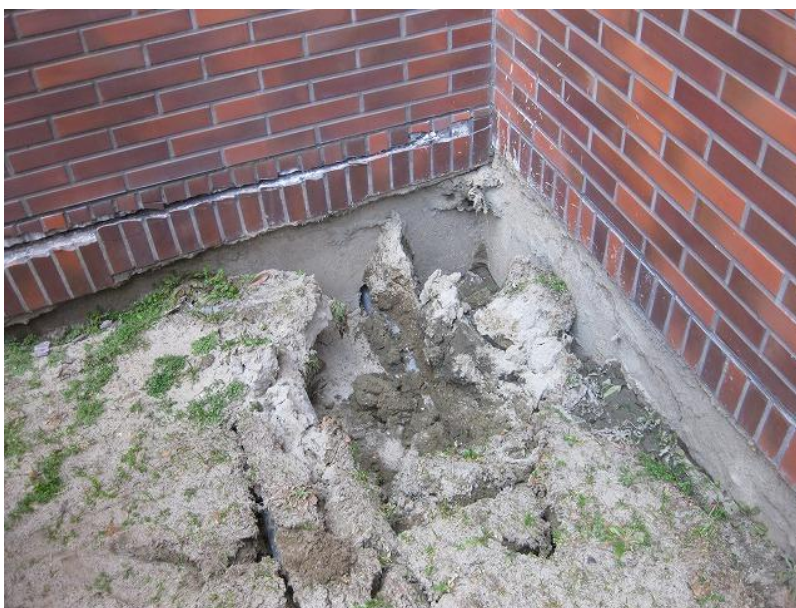
写真 11 11 階建て RC ホテルの基礎と地盤の境界部分

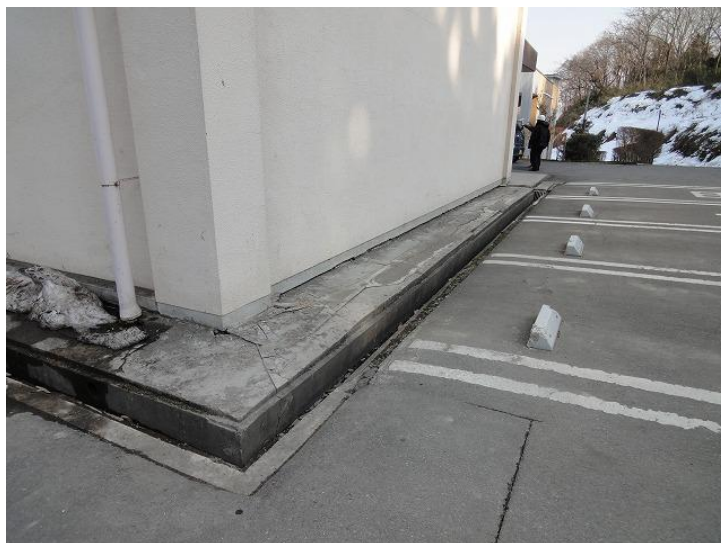
ごく一部の住宅で瓦屋根の損傷が見られたが、特に被害は見られなかった。岩出山高校では、校舎の基礎と犬走りの境界に沿ってひび割れが見られた程度で、特に被害は見られ

写真 12 岩出山高校校舎（RC 造 3 階建て）の基礎と犬走り境界部のひび割れ

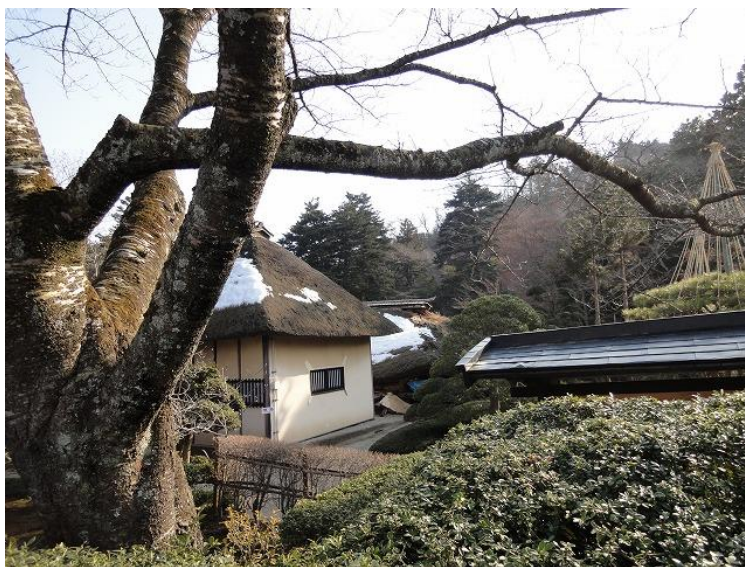
大崎市岩出山地区に位置する有備館（藁葺き屋根を持つ伝統的木造建物）は、全壊の被害を受けた。

写真 13 有備館（写真奥の建物）の全壊

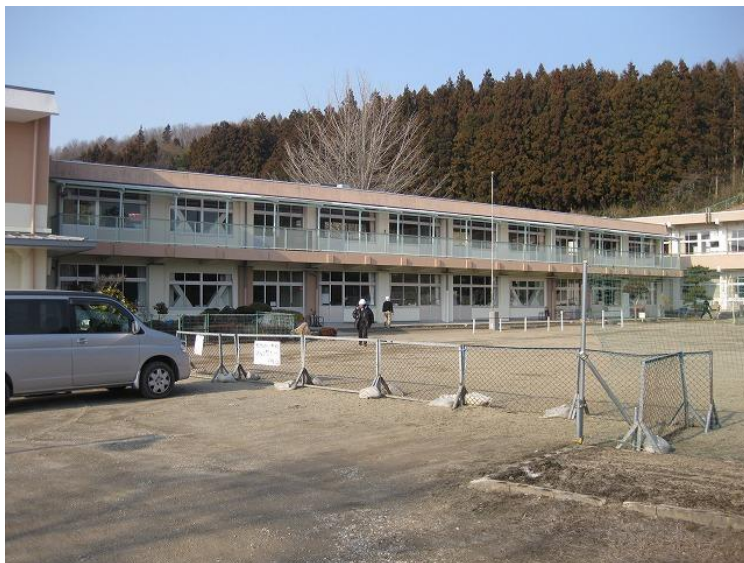
大崎市立上野目小学校校舎は、2008 年岩手・宮城内陸地震時に大破の被害を受けた建物である。その後、損傷を修復し、ブレース増設等の補強を行っている。今回の調査では、

写真 14 上野目小学校校舎（無被害）

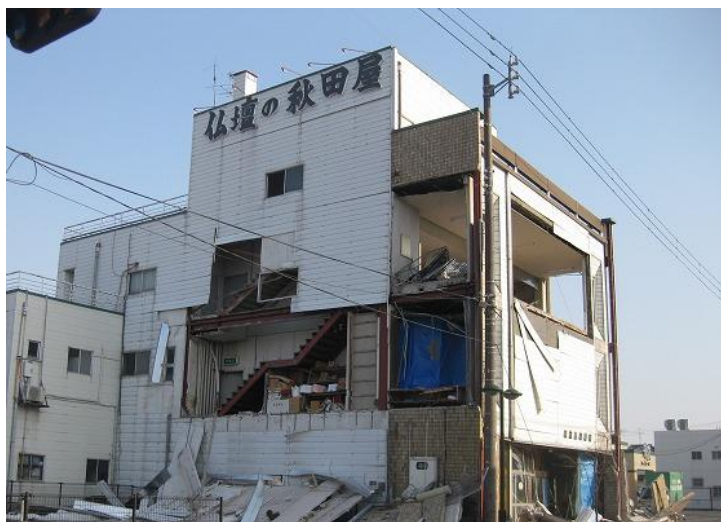
上野目小学校から国道 457 号線沿いでは、建物の被害は特に見られなかった。加美町中新田地区の市街地では、3.5 階建ての鉄骨造店舗で、外壁の大部分が剥落する被害が見られた。

写真 15 加美町中新田地区の S 造 3 階建て店舗（外壁の大規模剥落）
