## 東北大学工学研究科総合研究棟における 2011 年東北地方太平洋沖地震の強震記録（速報）

-机上ノート PC 内蔵センサーでの観測記録-

東北大学工学研究科総合研究棟は地下 1 階地上 14 階の S 造(CFT 柱，地下部分 RC 造) 建物で，1-10 階では粘性型制震ダンパーが設置されている。2006 年から地下 1 階と 13 階に地震計が設置されていたが<sup>1)</sup>，東北地方太平洋沖地震の記録は残念ながら欠測であった。

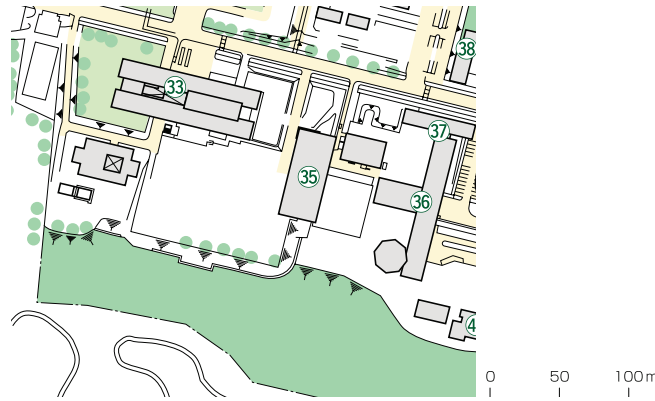
図1 観測位置（㊸東北大学工学研究科人間環境系研究棟，㊹同 総合研究棟）

観測位置を図 1 に示す。建築研究所による東北大学の観測<sup>3)</sup>が行われている人間環境系研究棟の東隣に位置している。ノート PC は Apple 社製 MacBook (MB466J/A) であり，内蔵センサーの性能などの詳細は文献 2 を参照されたい。総合研究棟 1 階の中央にある部屋の机上で観測され，もともと厳密な強震観測ではなく大まかな被害把握を目的としたシステムなので，固定などは行っていなかった。本震後の状況写真を写真 1 に示す。地震時も通常の PC として使用中であった。

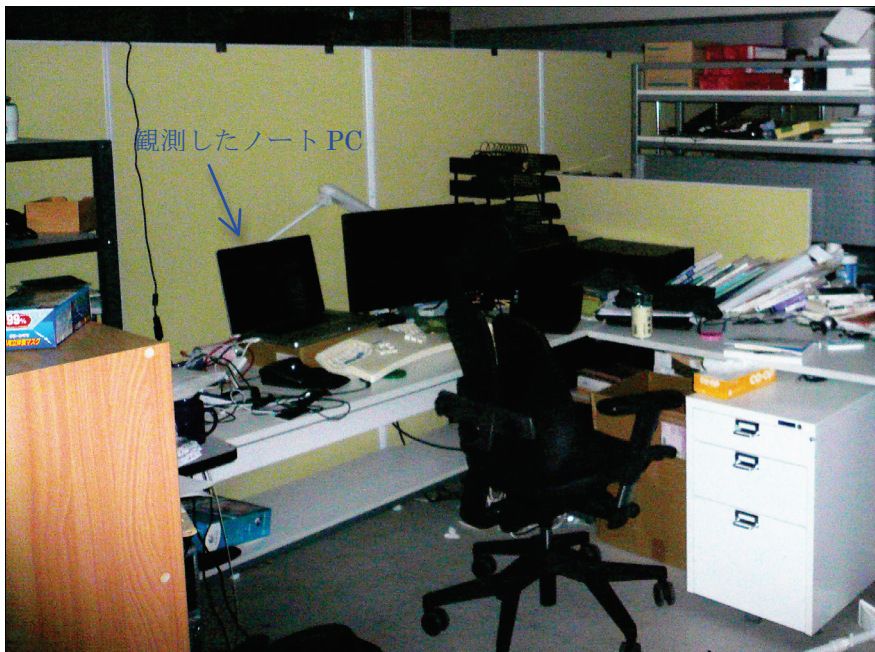
写真1 使用状況（本震後の状況）
