津波による海岸堤防の被害

—仙台海岸を中心として—

東北大学大学院工学研究科

附属災害制御研究センター 真野 明・有働恵子

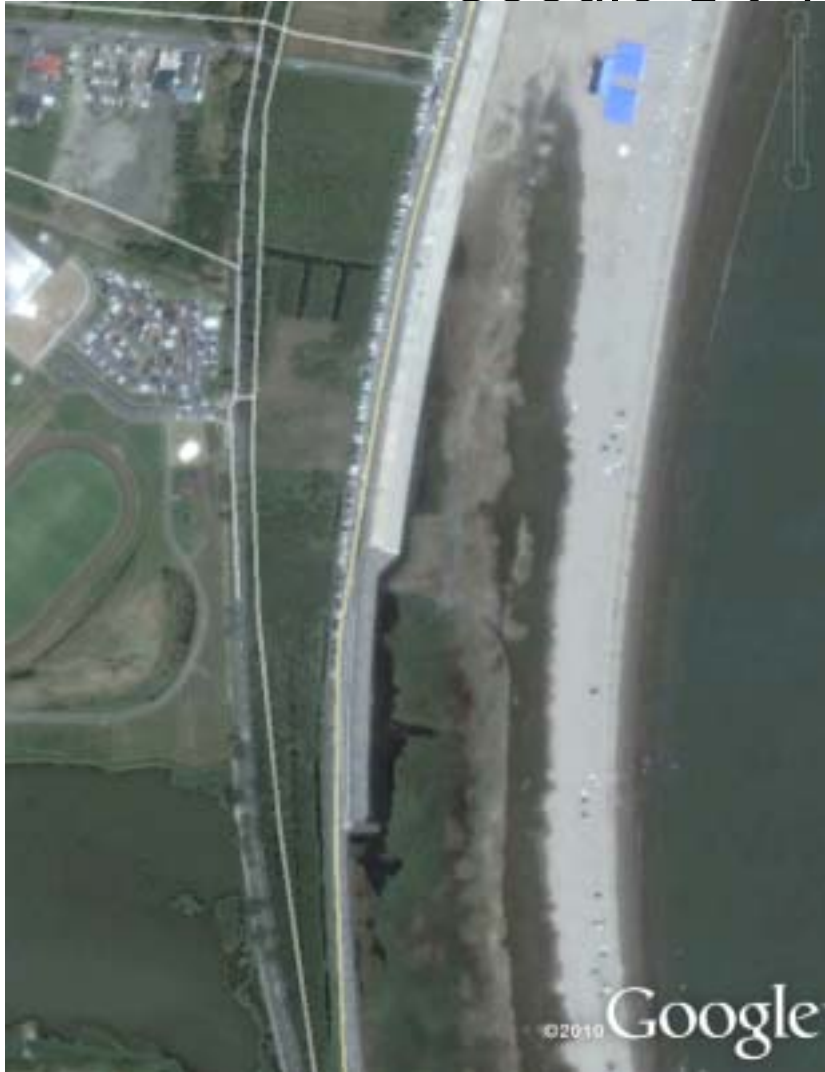
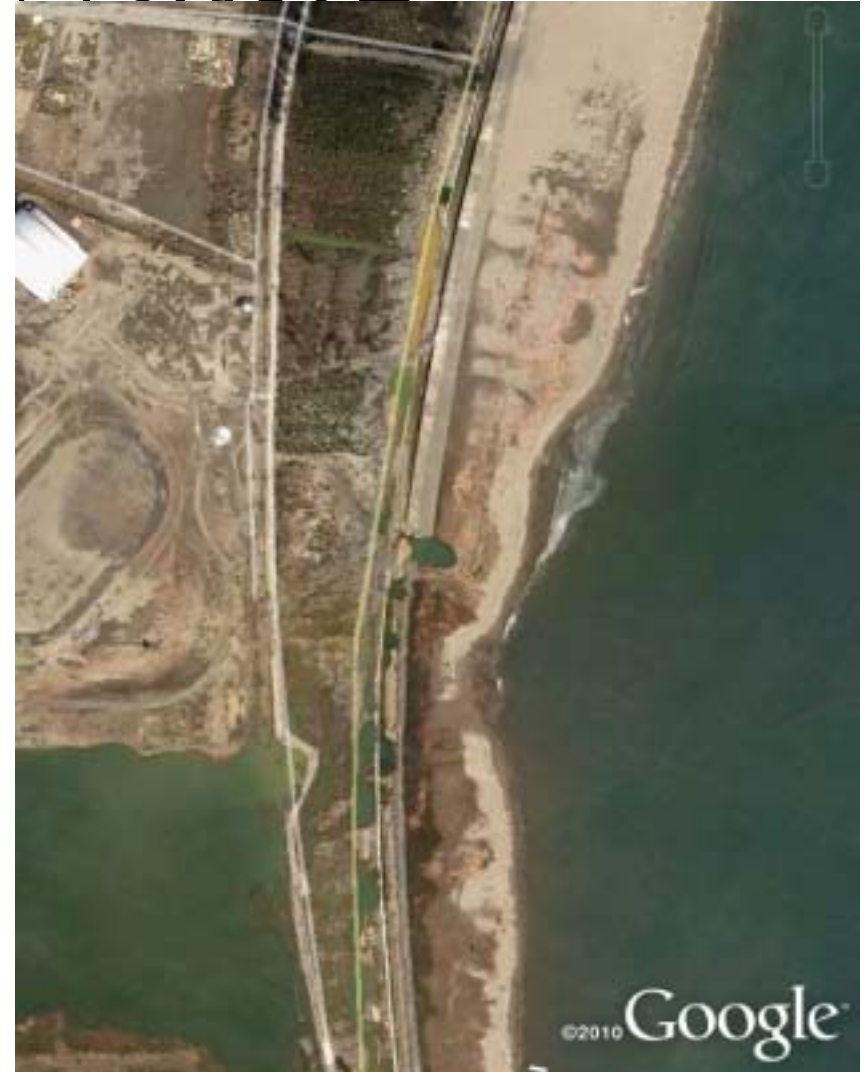
野蒜海岸

Google 2004年7月18日

Google 2011年3月28日

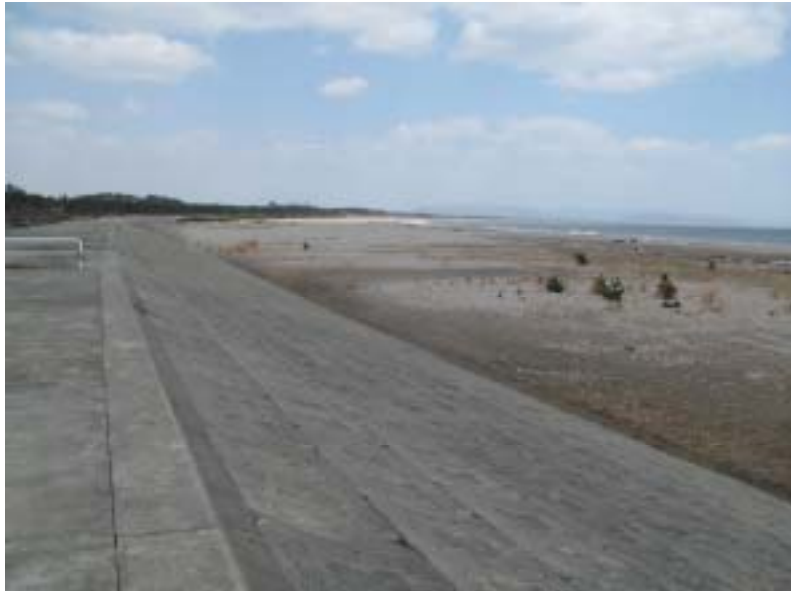
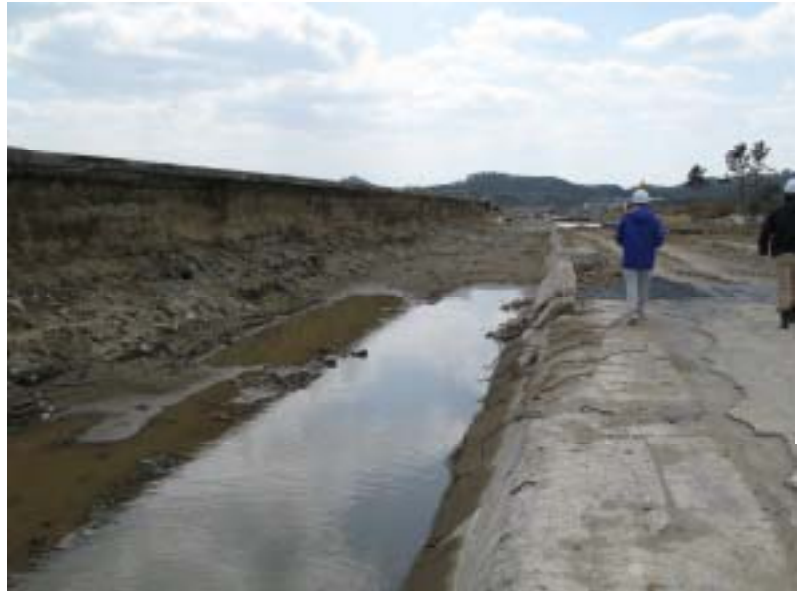
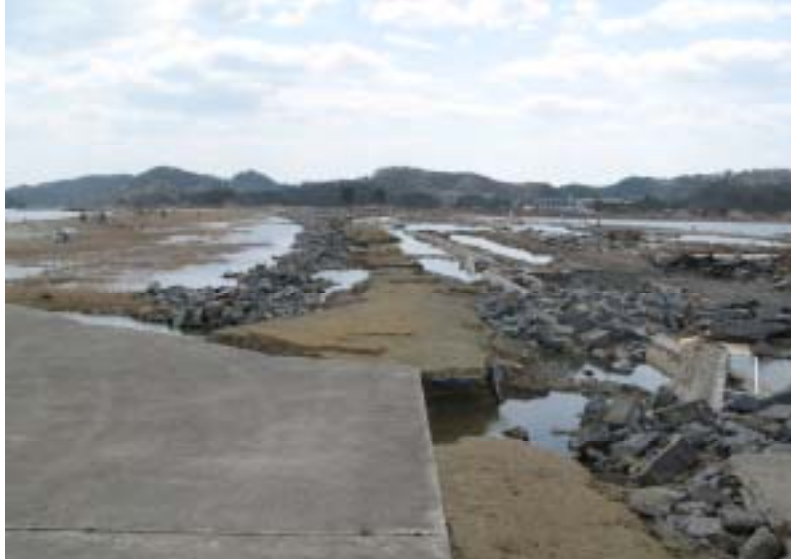
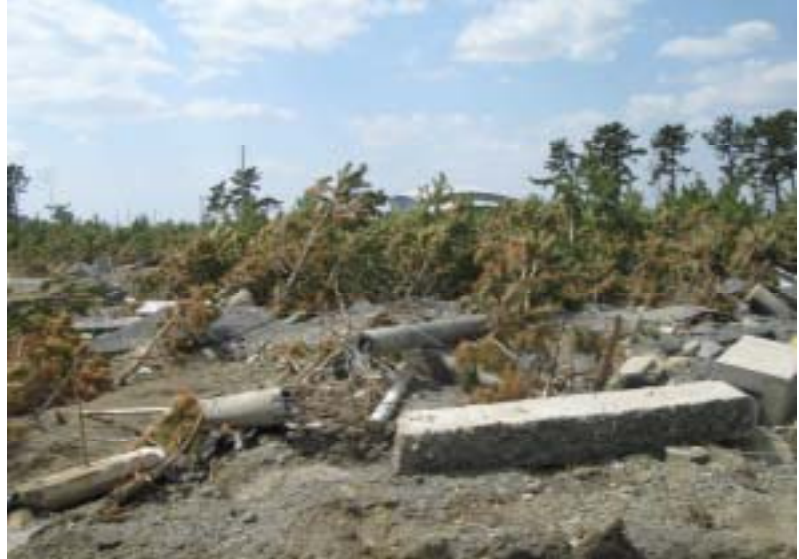
野蒜海岸

(2011年4月12日撮影)

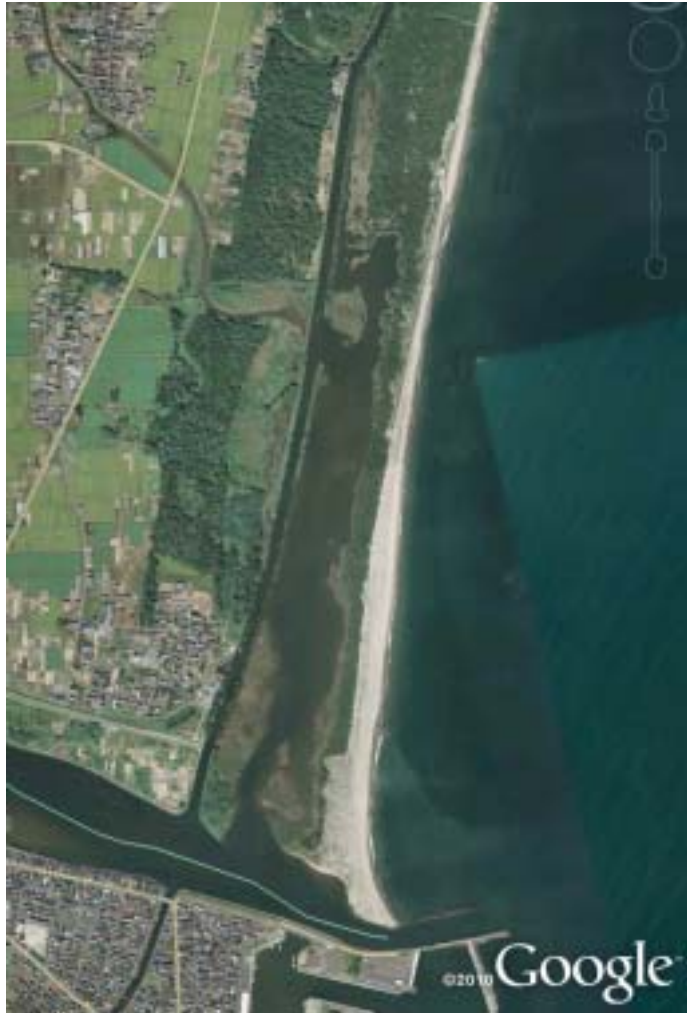
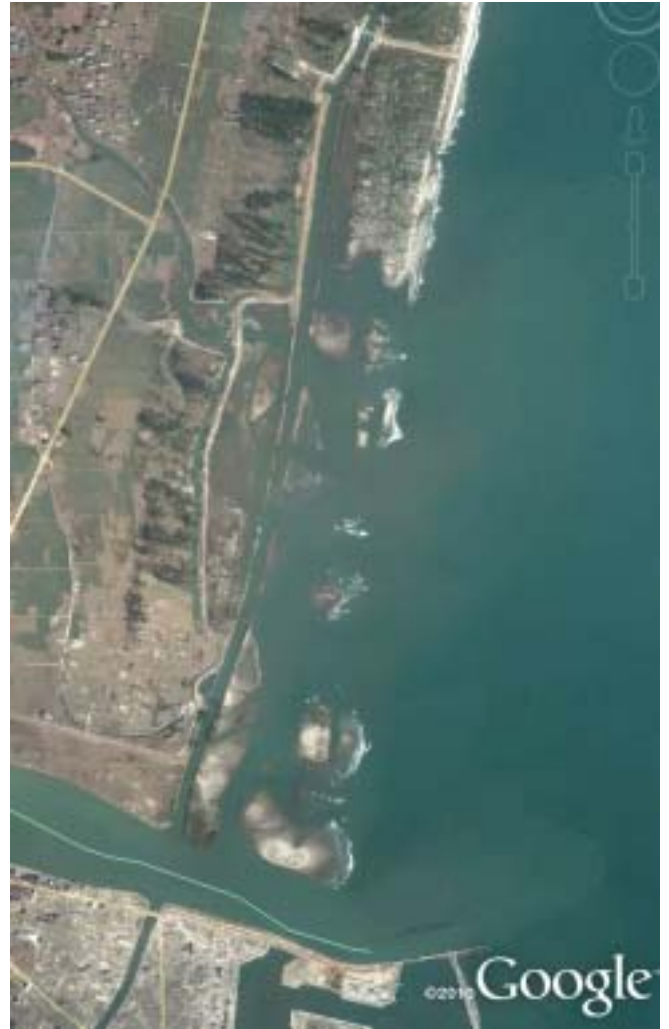
井土浦の堆積と海浜侵食

Google 2008年9月1日撮影(左)

Google 2011年3月14日撮影(右)

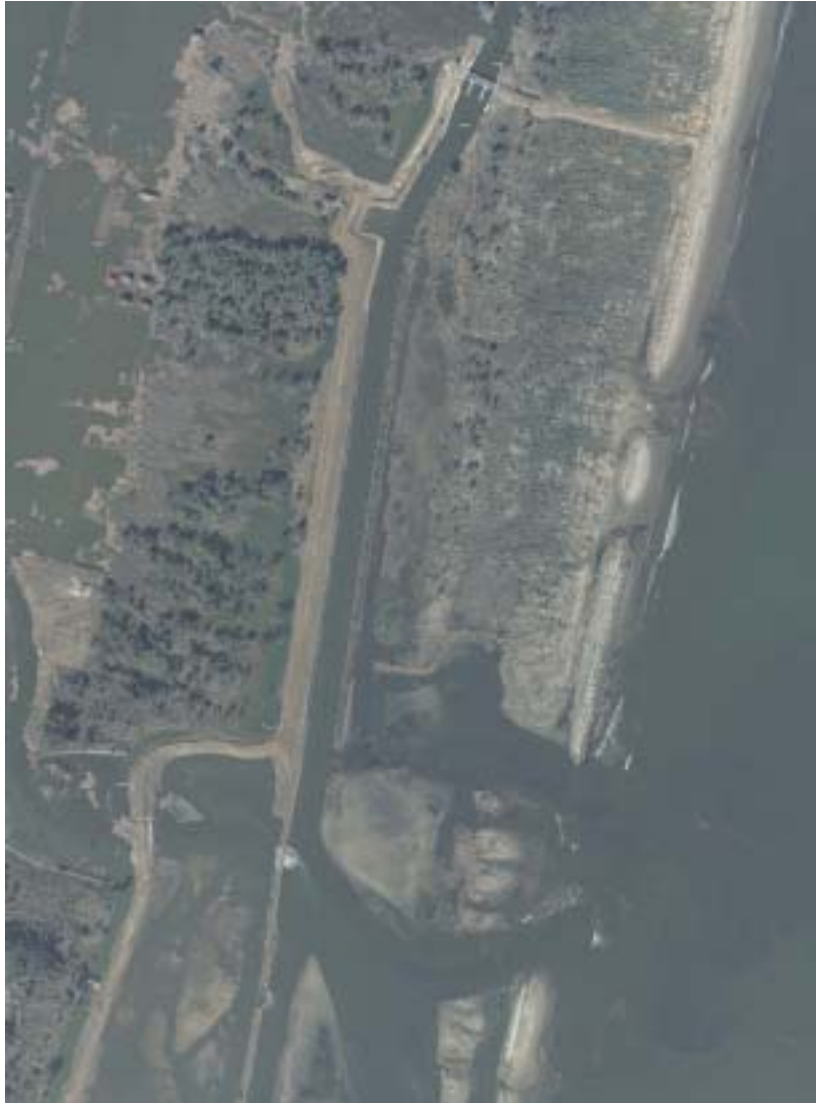
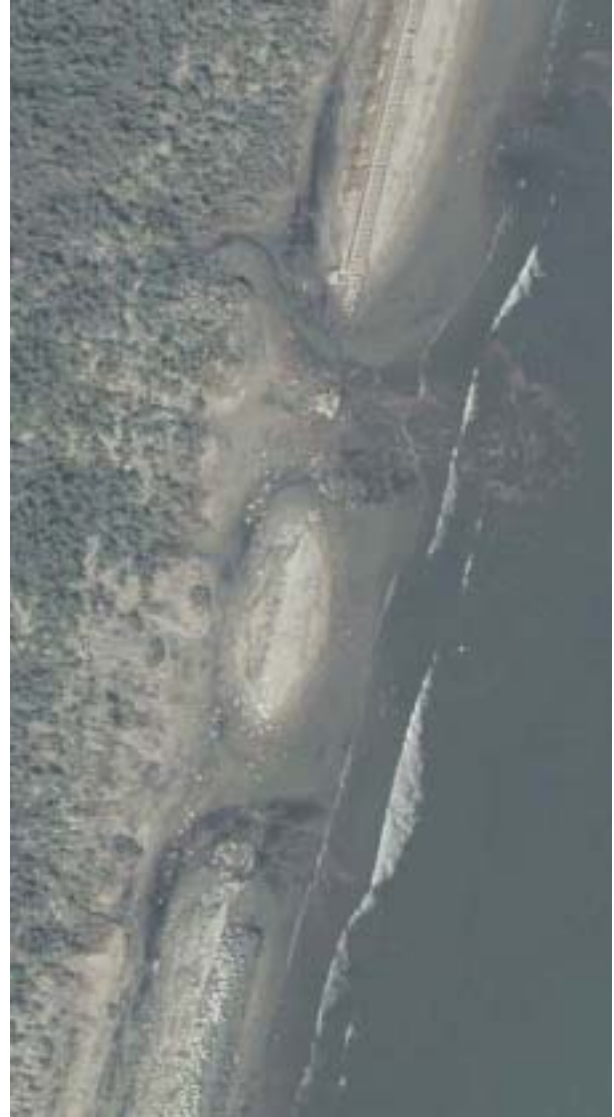
藤塚地区海岸堤防被災

国土地理院3月12日撮影

- 仙台湾沿岸には、高潮対策の5～6mの海岸堤防。6～8m程度の津波痕跡。
- 津波の押し波は、2m程度の水深で、堤防越流。
 - 波消ブロック、緩い噛み合わせの被覆材を陸側に飛散
 - 堤防背後に洗掘溝形成
- 津波の戻り流れによる堤防破壊
 - 旧河道、道路、洗掘溝などに戻り流れの集中。洗掘の拡大。
 - 構造の弱い部分(異なる堤防形式の継ぎ目)、河道の延長部分を通して海に戻る。堤防の破壊拡大。

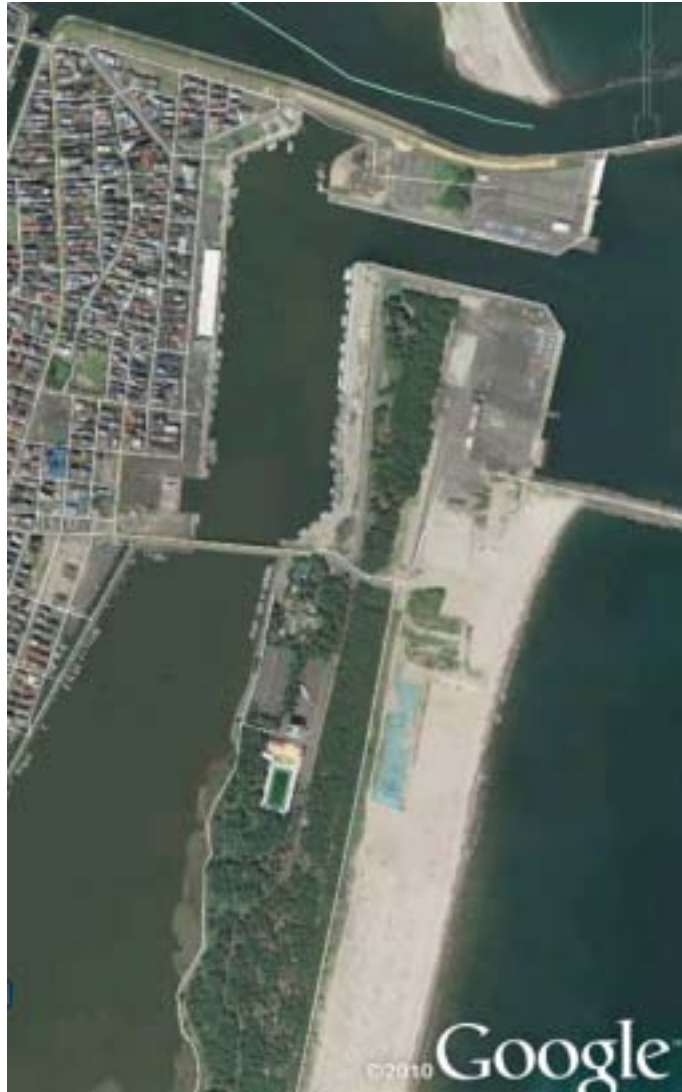
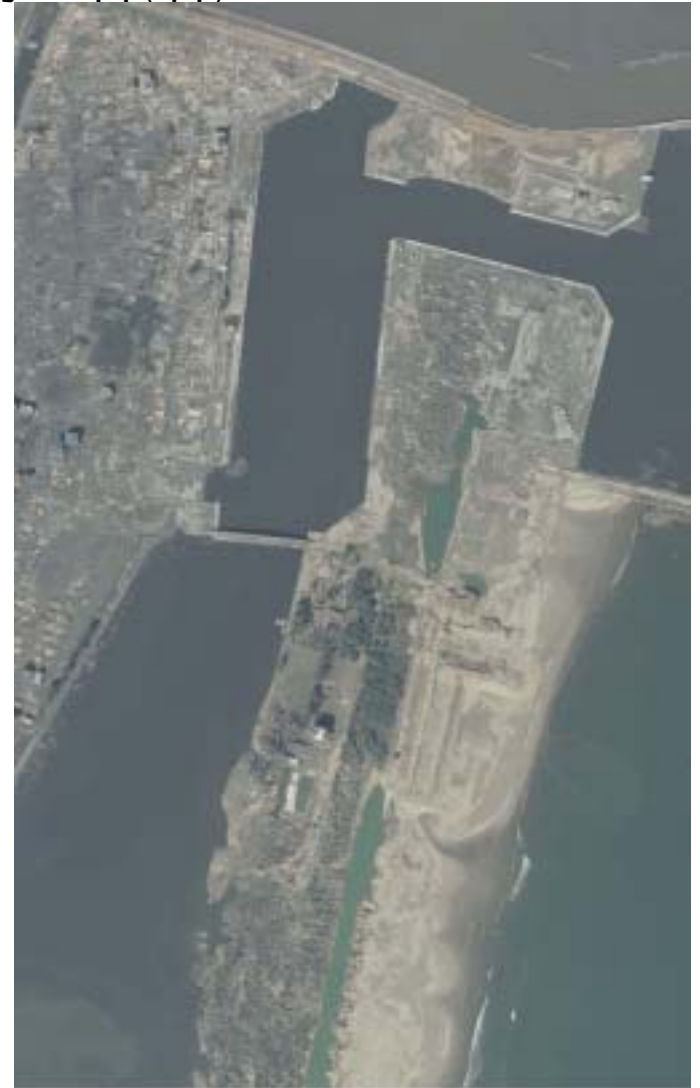
関上漁港

Google 2008年9月1日(左)

国土地理院 2011年3月12日(右)

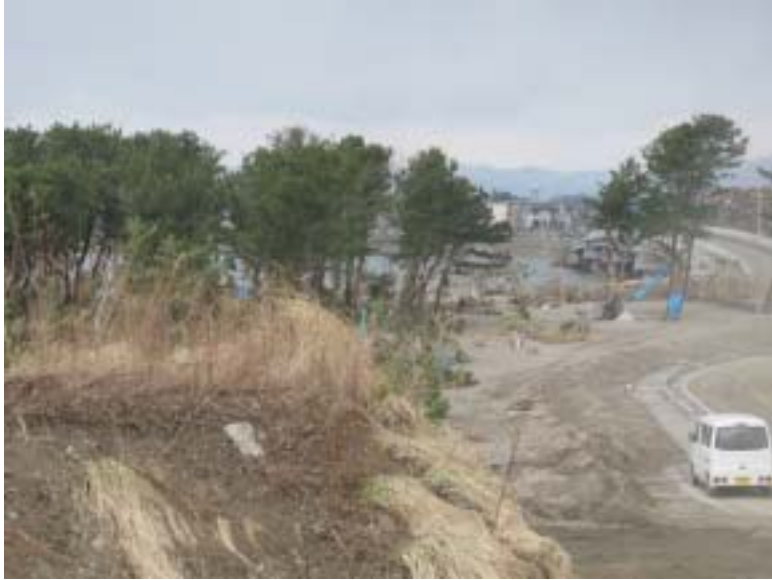
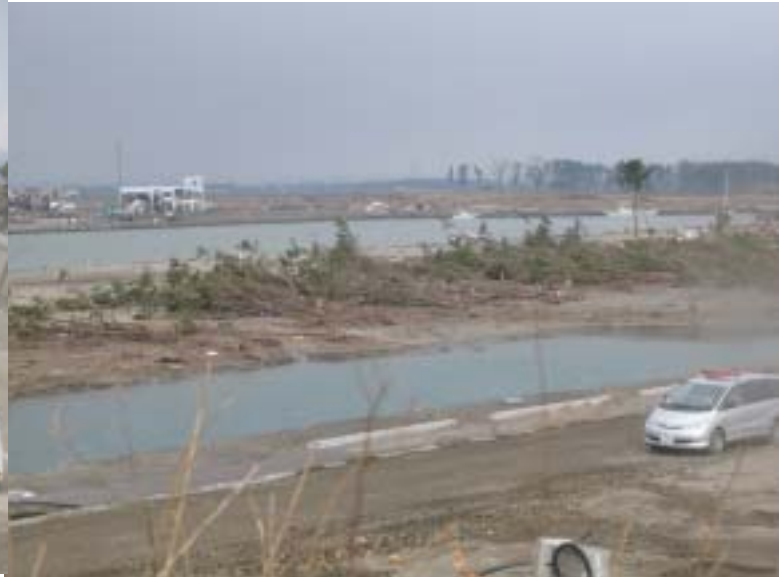
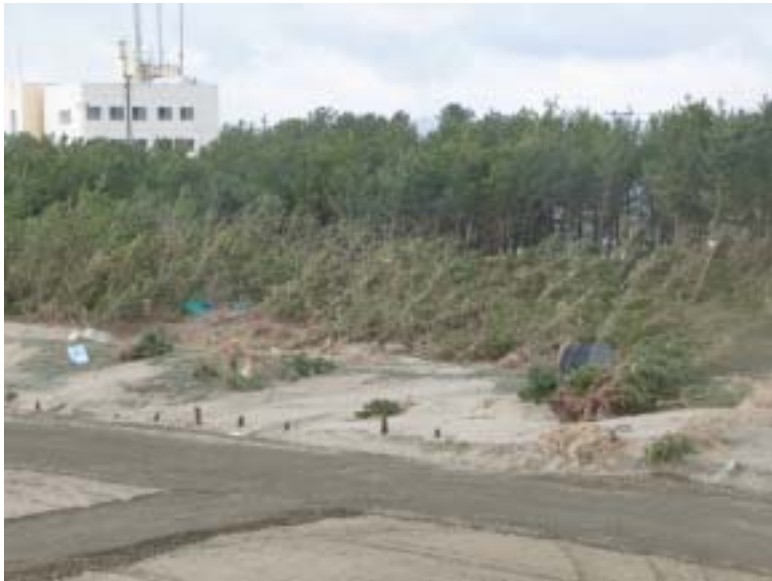
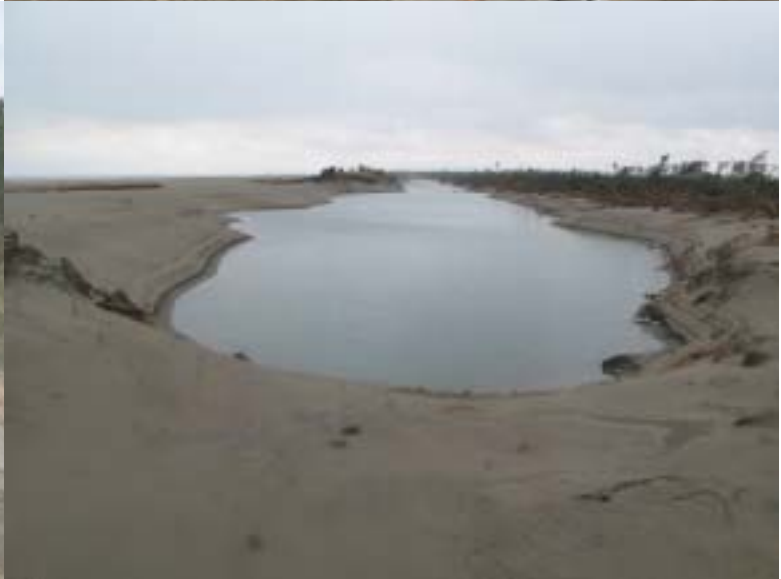
関上

2011年3月16日撮影

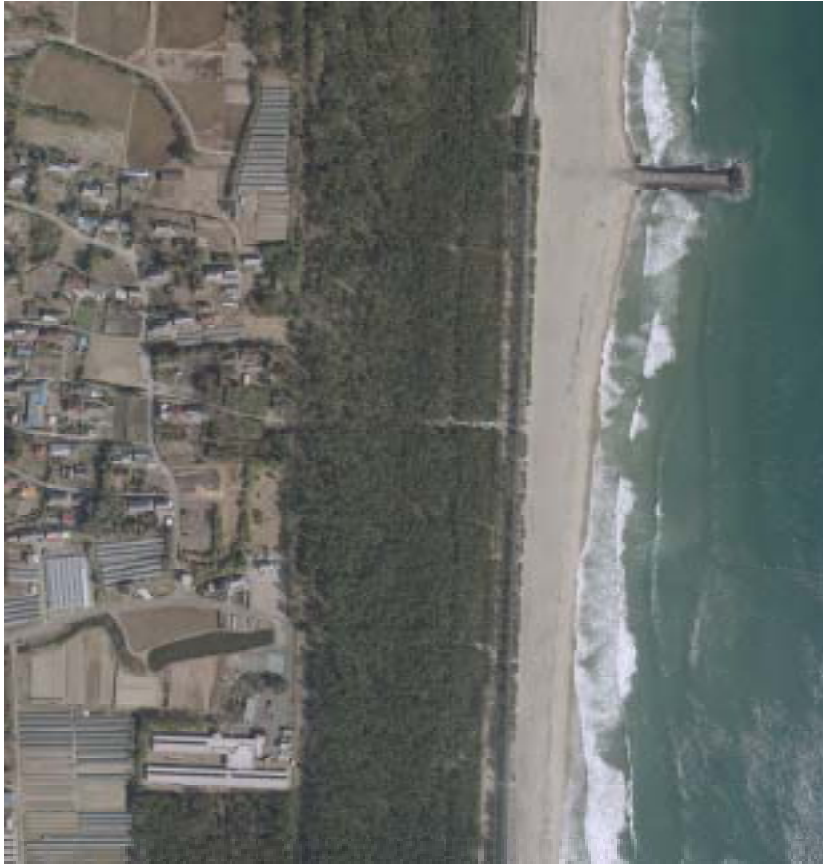
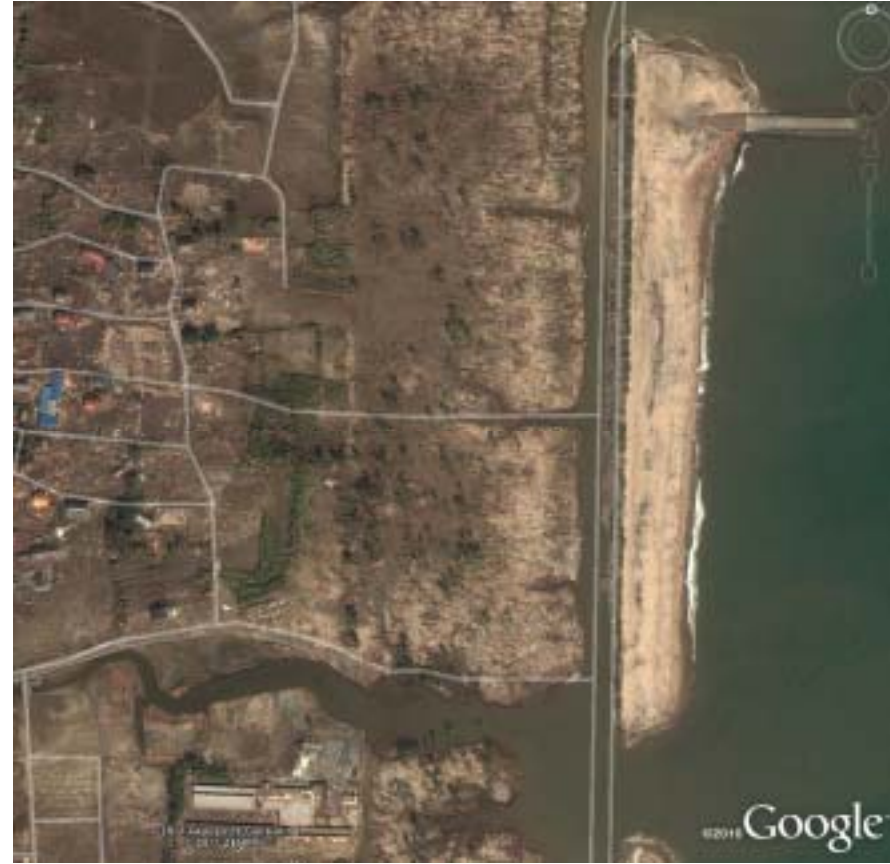
山元町花釜地区

国土地理院2010年3月27日(左)

Google 2011年3月13日(右)

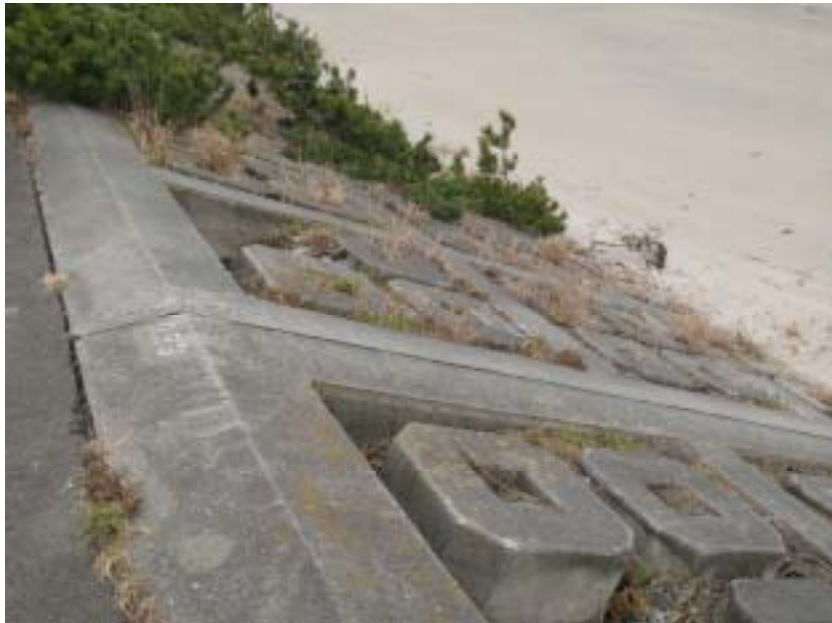
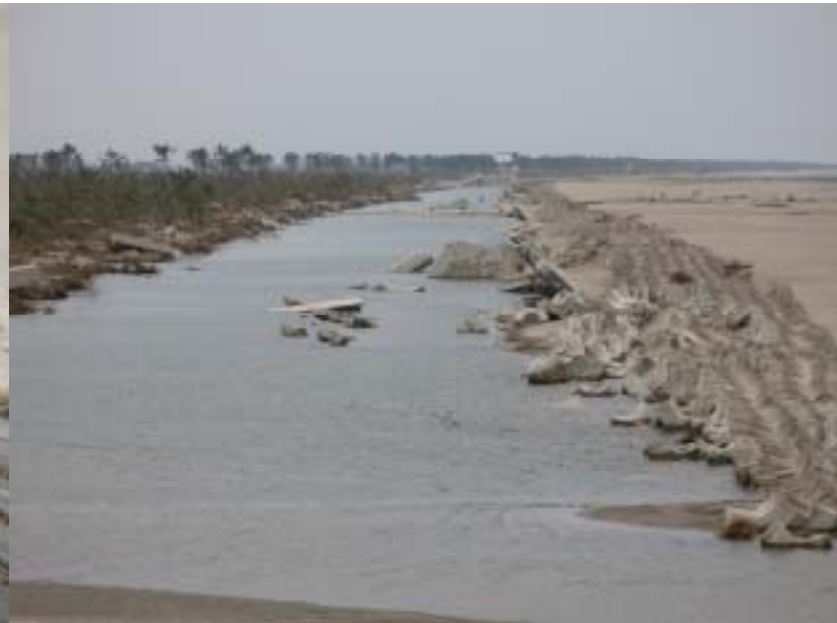
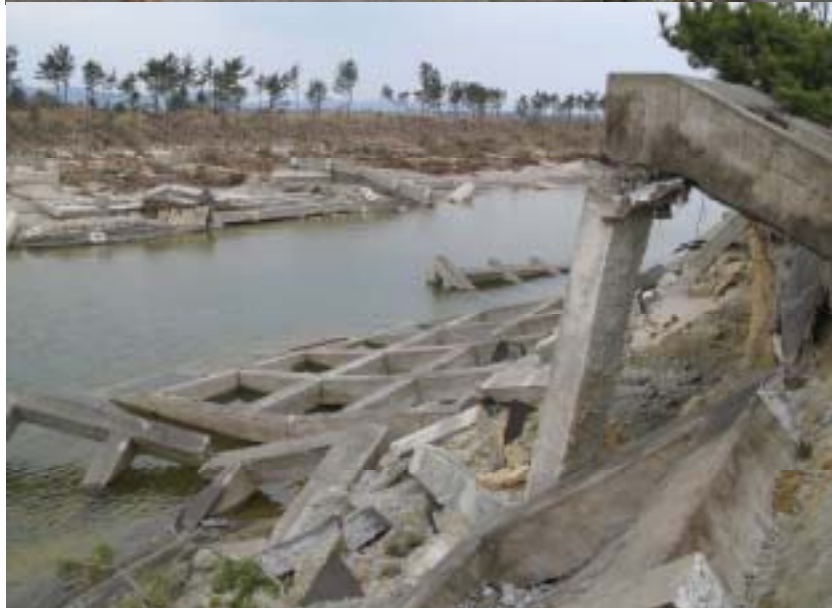
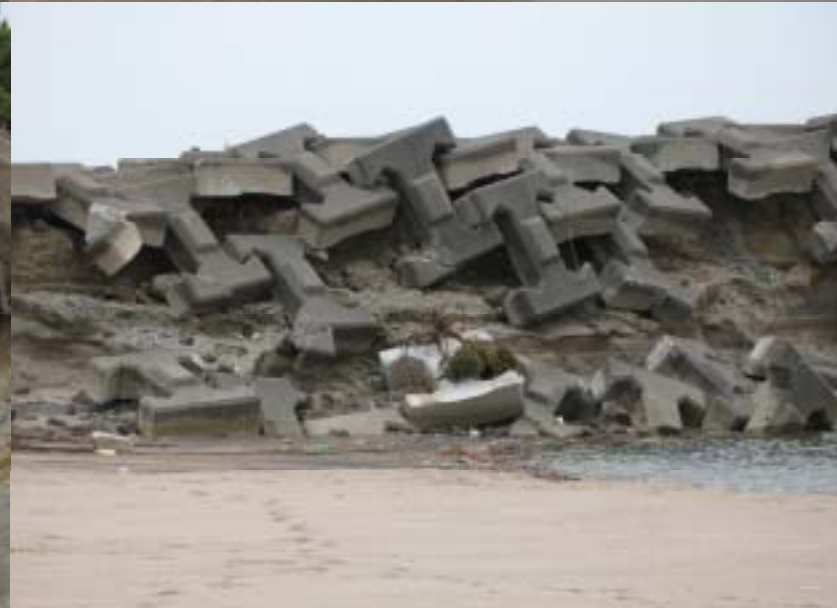
花釜地区の海岸堤防被害

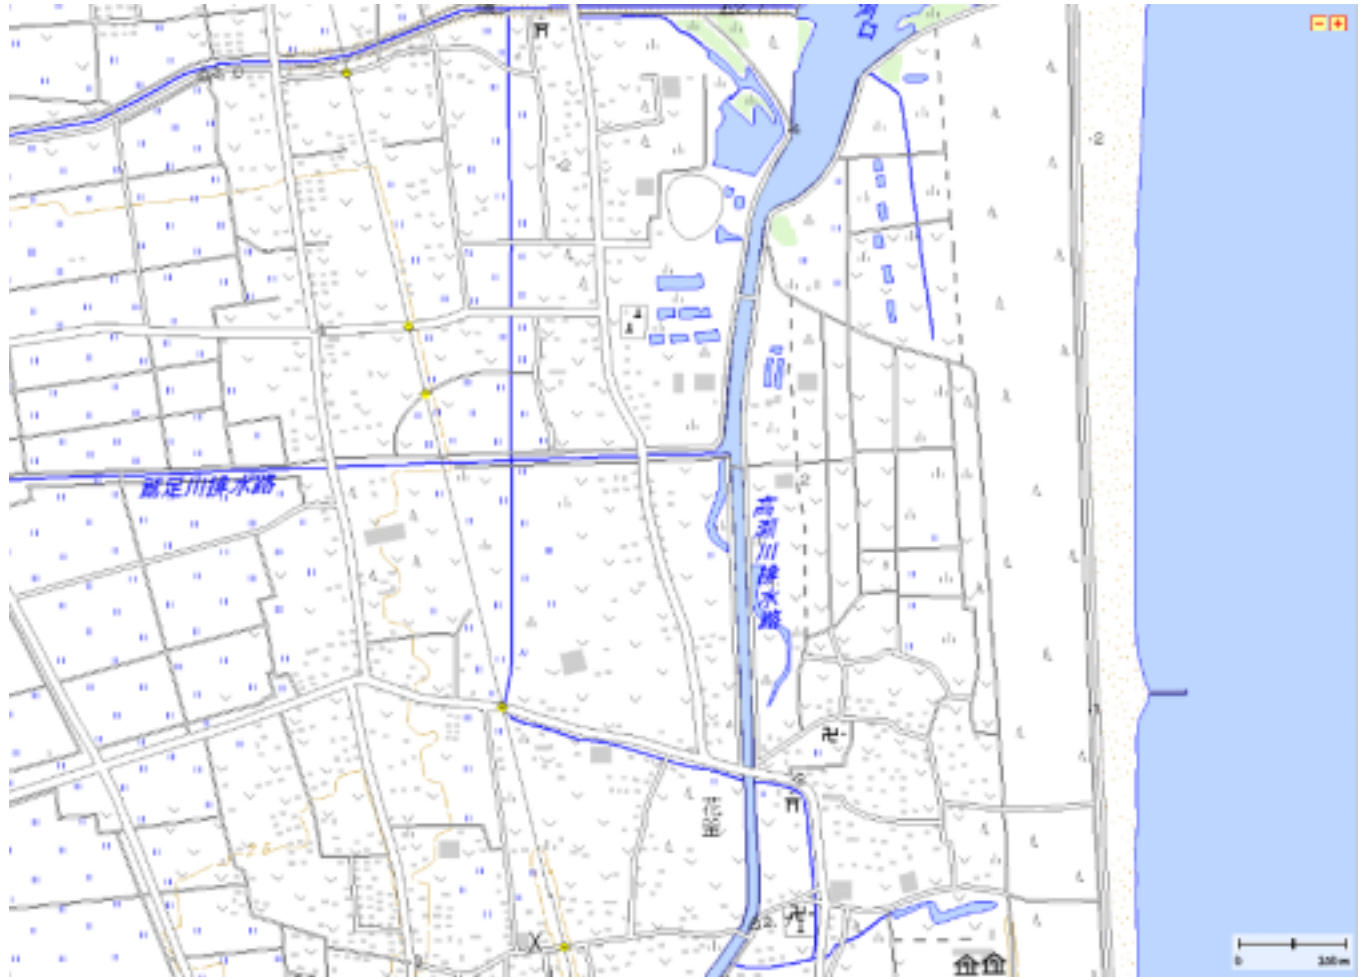
山元町花釜地区の地形

国土地理院地形図

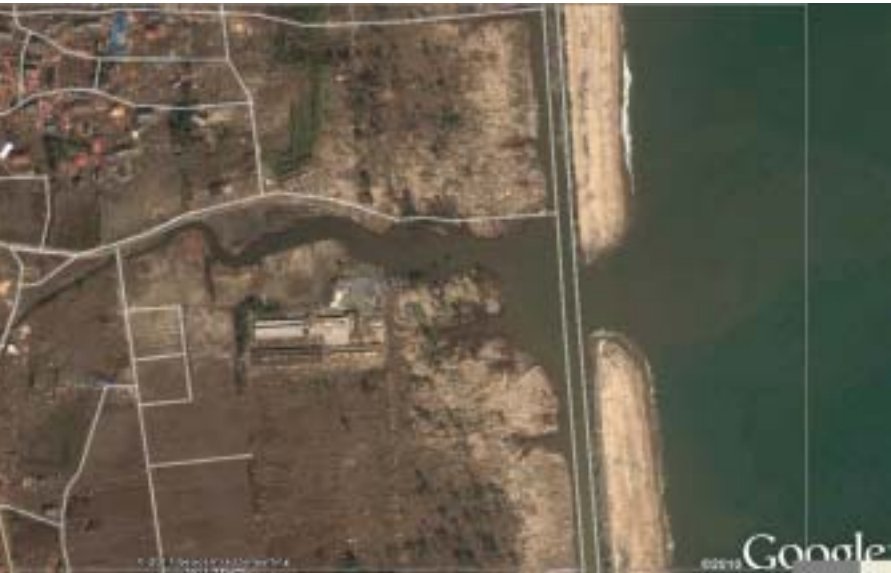
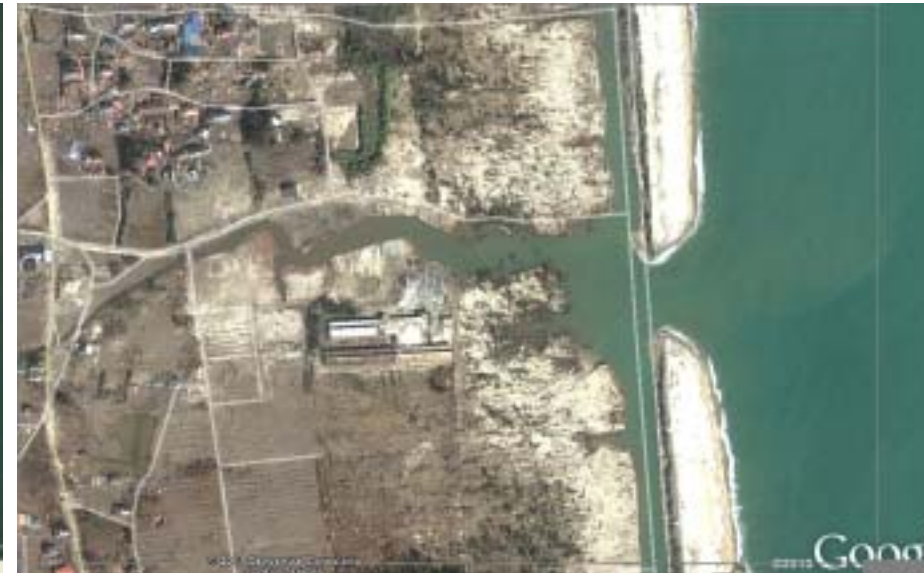
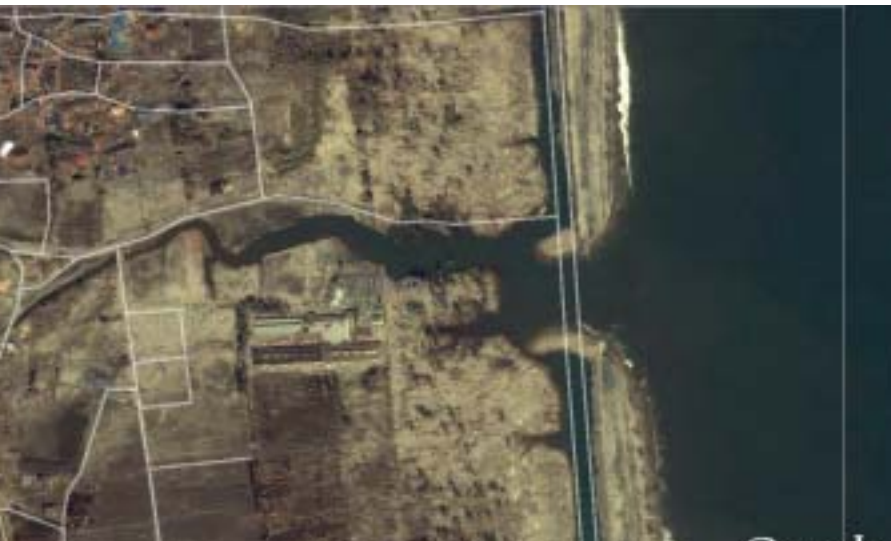
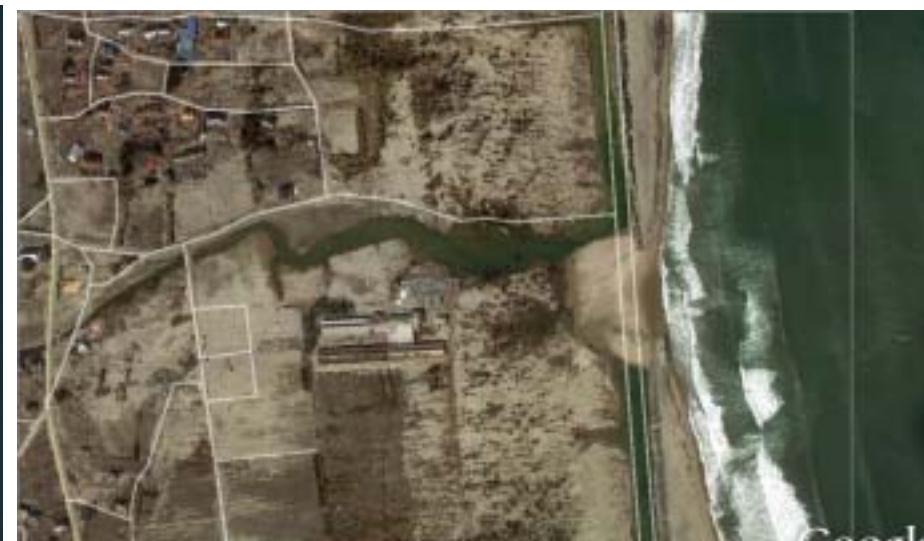
山下前川周辺の海浜変形

Google画像3/13(左上),3/14(右上),3/17(左下),3/27(右下)
