## 2011年東北地方太平洋沖地震 —地震被害調査速報—

報告者 源栄正人（東北大学）

3月11日(金)予備調査

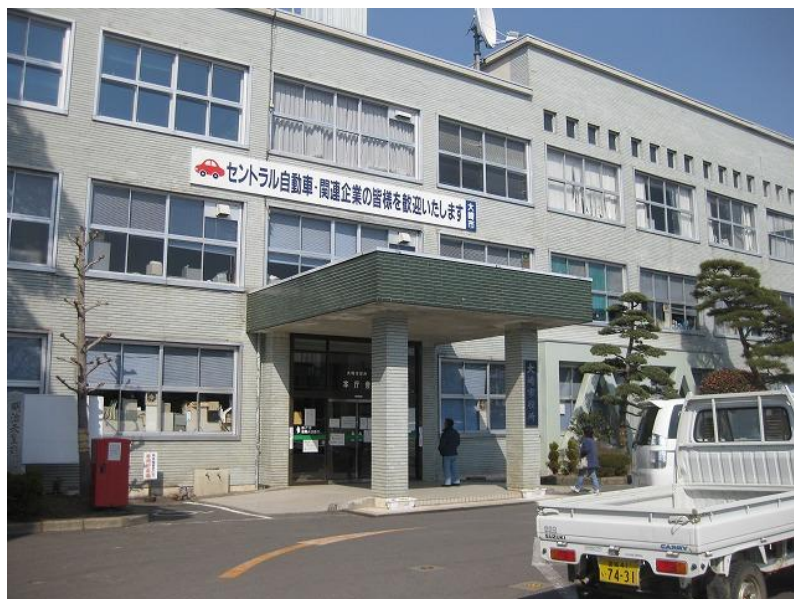
写真 4 大崎市役所（鉄筋コンクリート 3 階建て）

大崎市役所周辺は、大崎市古川三日町、七日町などで、古い店舗併用住宅や土蔵などの建物が複数、全壊以上と思われる被害を受けた。また、大崎市役所に隣接する古川第一小学校は、木造 2 階建ての校舎が倒壊の恐れありとして、使用が禁止されていた。尚、大崎市古川三日町の震度計では震度 6 強が観測された。
